## ТЕХНИЧЕСКИЙ ОТЧЕТ

по результатам обследования технического состояния несущих строительных конструкций здания Средней школы № 3 г.Окуловка» по адресу: Новгородская область, Окуловский район, г.Окуловка, ул.Советская, д. 32

шифр 1ГК/21-О

- Объект:** «Капитальный ремонт Средней школа № 3 г.Окуловка» по адресу: Новгородская область, Окуловский район, г.Окуловка, ул.Советская, д. 32
- Заказчик:** МАОУ СШ № 3 г.Окуловка», по адресу: Новгородская область, Окуловский район, г.Окуловка, ул.Советская, д. 32, ИНН 5311001510
- Подрядчик:** ООО «Артан», ИНН 7814787608, адрес: 197348, г. Санкт-Петербург, Богатырски пр-т. д. 18, корпус 1, литера А, офис 405.

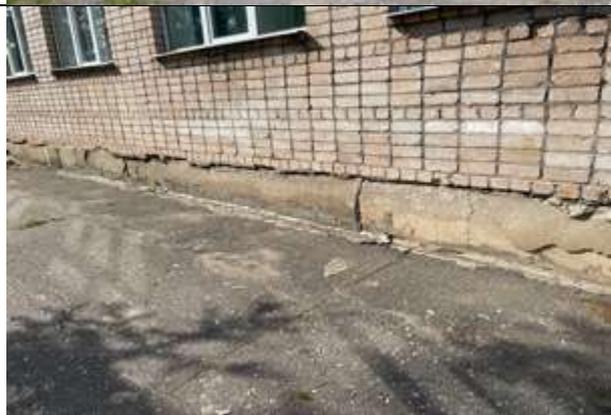
**Фото 6.** Разрушение а/б отмостки, трещины по штукатурке цоколя здания.

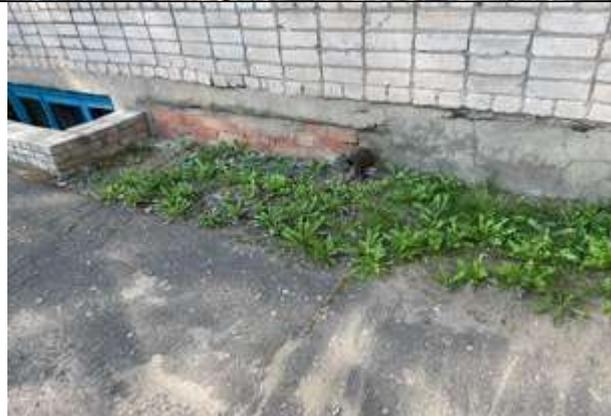
**Фото 7.** Отсутствие отмостки.

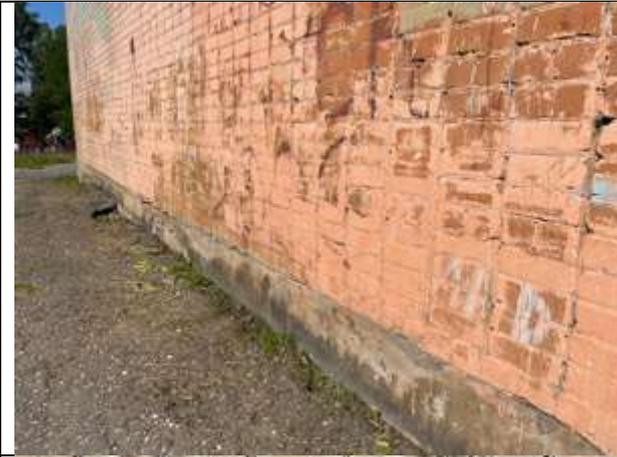
**Фото 8.** Разрушение раствора кирпичной кладки. Разрушение а/б отмостки в месте примыкания к зданию.

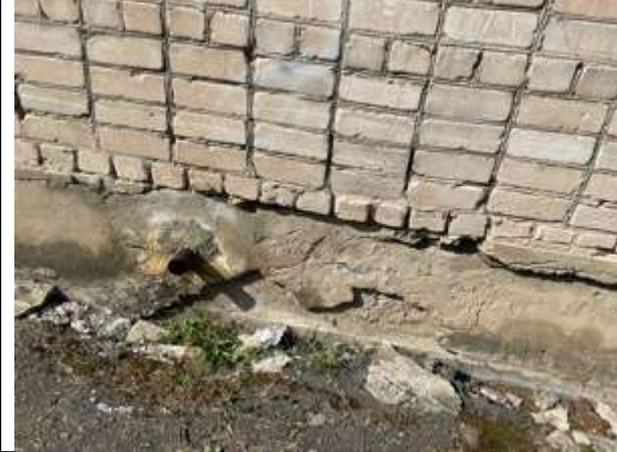
**Фото 9.** Разрушение раствора кирпичной кладки. Разрушение а/б отмостки в месте примыкания к зданию. Разрушение защитного слоя цоколя здания.

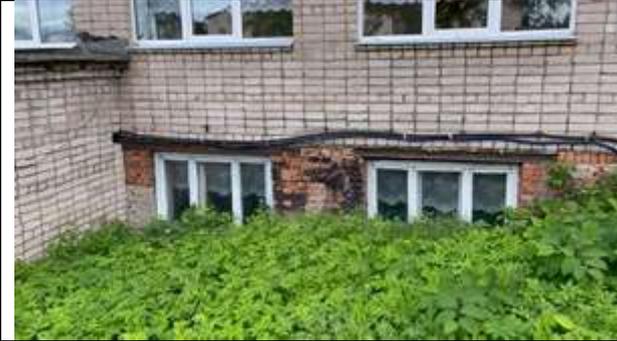
**Фото 10.** Разрушение кирпичной кладки. Отсутствие отмостки.

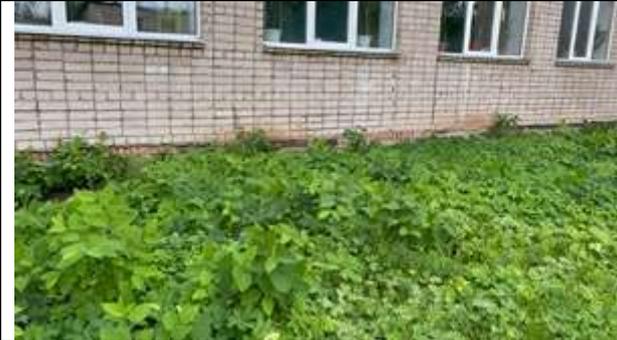
**Фото 11.** Отсутствие отмостки.

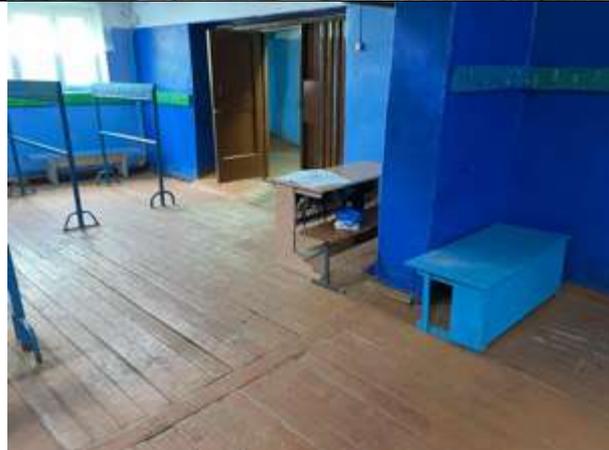
**Фото 14.** Помещение гардероба в подвале здания. Износ покрытия пола.

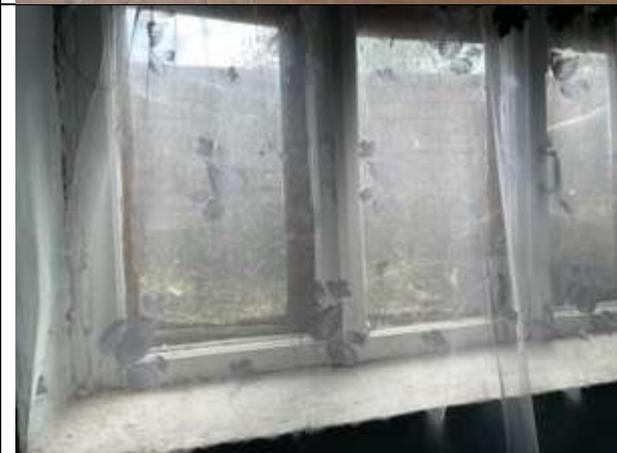
**Фото 15.** Уровень земли в приемке выше уровня окна. Следы затекания воды.

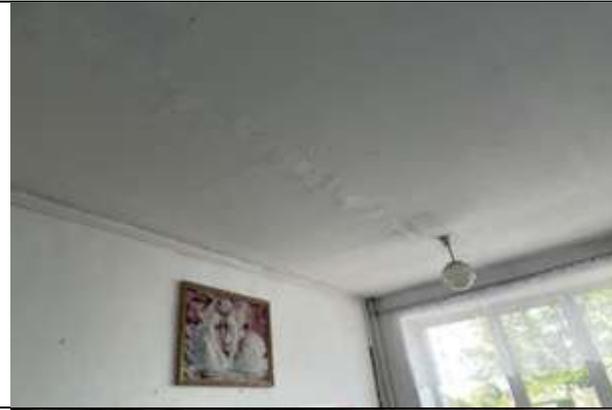
**Фото 16.** Трещина в местах заделки стыков между плитами перекрытия.

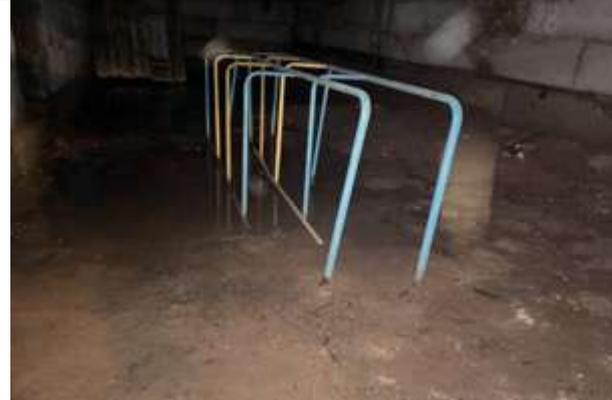
**Фото 17.** Вода в помещении подвала в осях 1-2/3-К

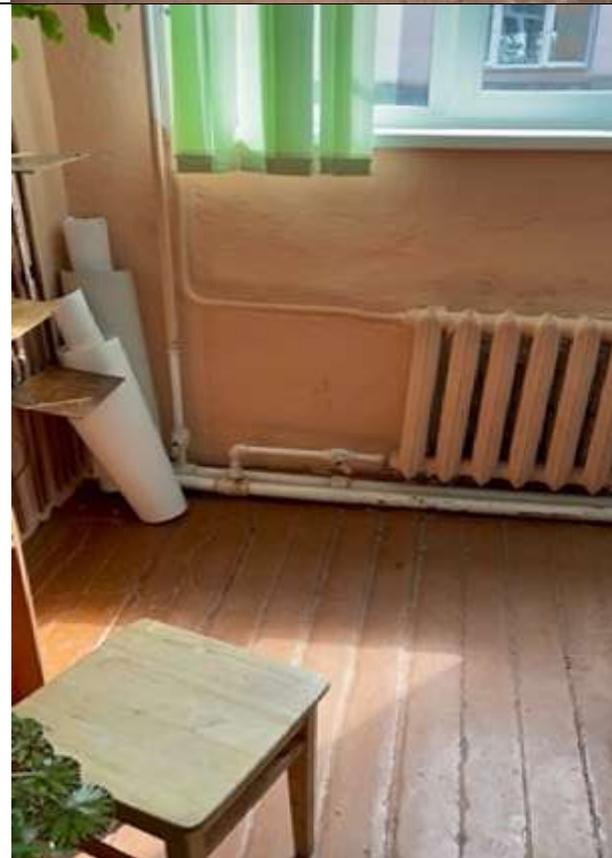
**Фото 18.** Отслаивание штукатурка. Износ покрытия пола. Устройство отопления из полипропиленовых труб.

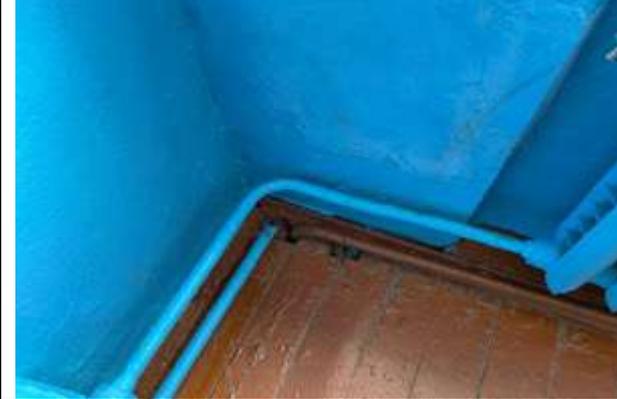
**Фото 20.** Износ покрытия пола.

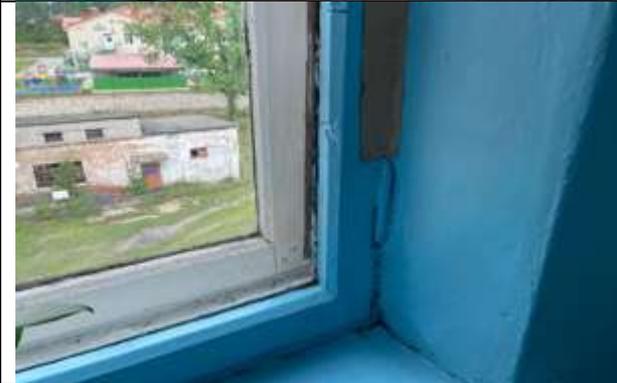
**Фото 21.** Щели между деревянным оконным блоком и проемом.

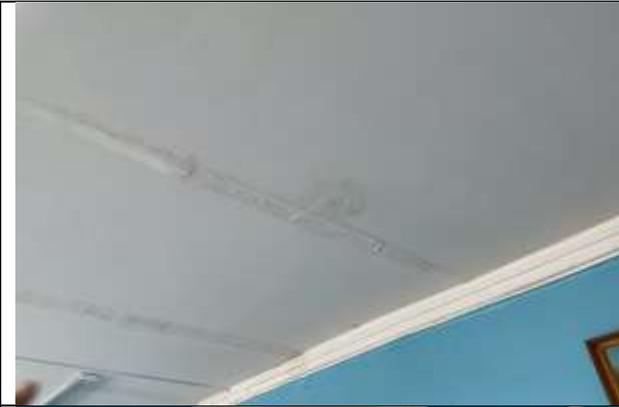
**Фото 23.** Трещина в местах заделки стыков между плитами перекрытия. Следы намокания.

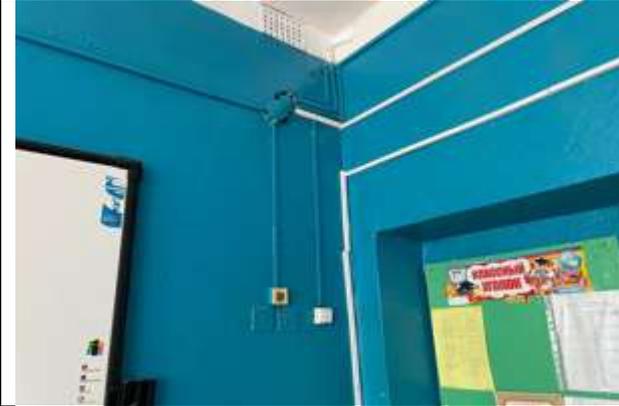
**Фото 24.** Прокладка кабелей открытым способом.

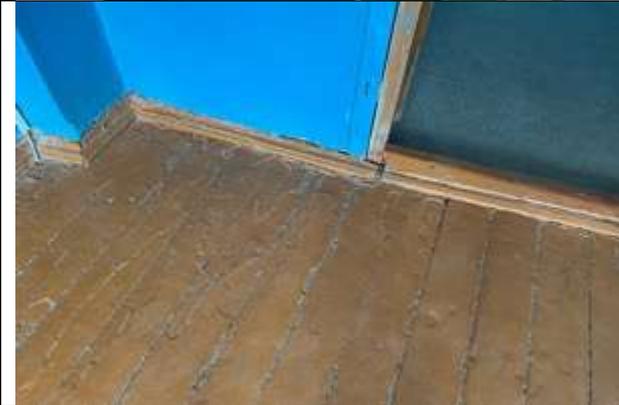
**Фото 25.** Износ покрытия пола.

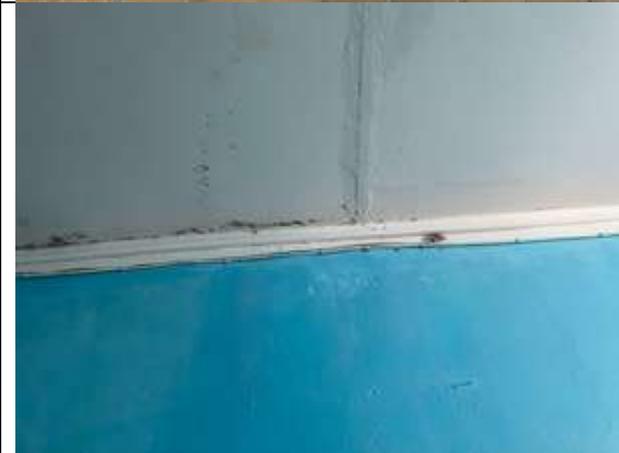
**Фото 26.** Трещина в местах заделки стыков между плитами перекрытия. Следы намокания.

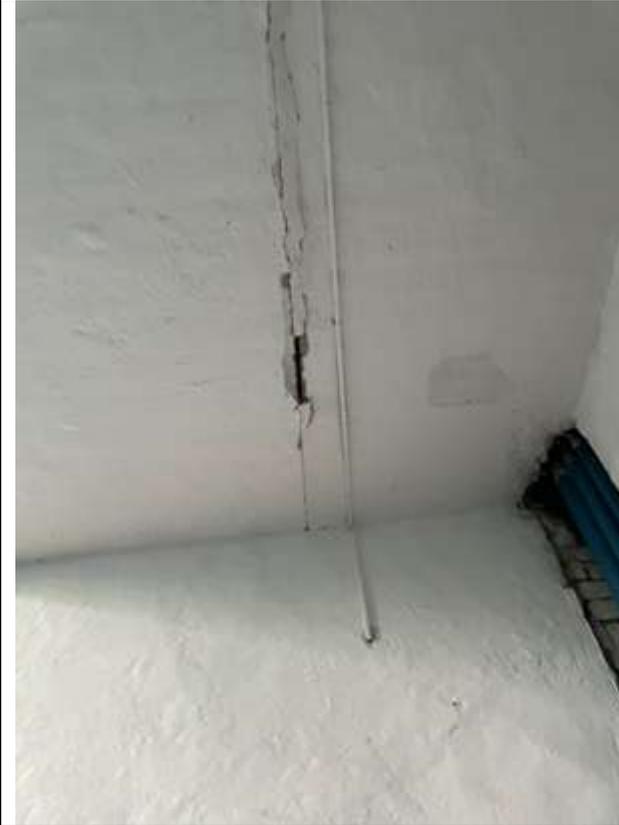
**Фото 28.** Трещина в местах заделки стыков между плитами перекрытия.

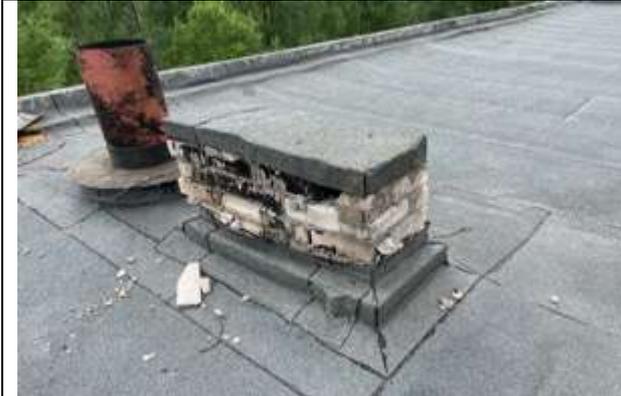
**Фото 30.** Разрушение кирпичной кладки вентиляционных выходов на кровлю. Нарушение гидроизоляции в местах примыкания пи-рога кровли к вентиляционным

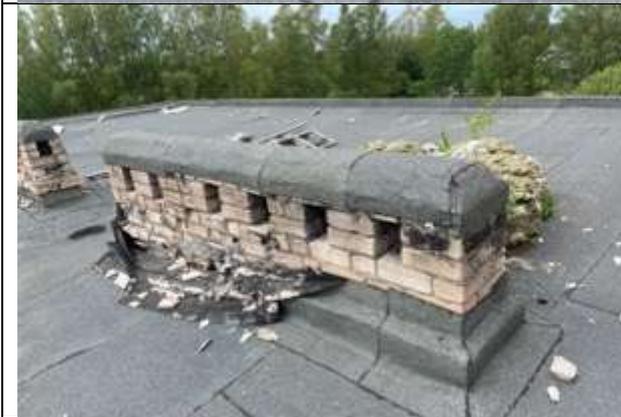
**Фото 31.** Разрушение кирпичной кладки вентиляционных выходов на кровлю. Наруше-ние гидроизоляции в местах примыкания пи-рога кровли к вентиляционным

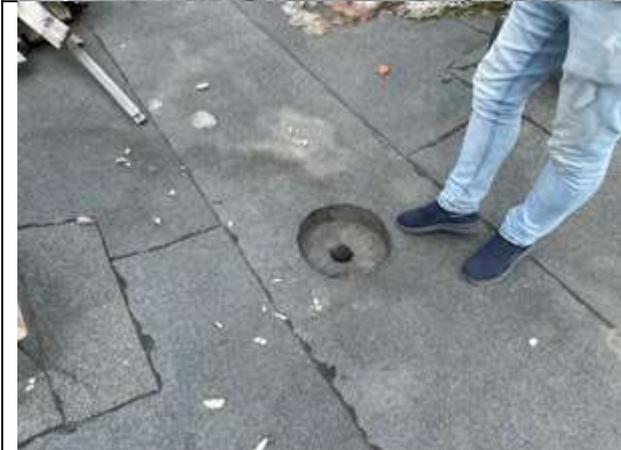
**Фото 32.** Отсутствие защитной сетки на водо-сточной воронки, препятствующей попа-данию посторонних предметов в систему

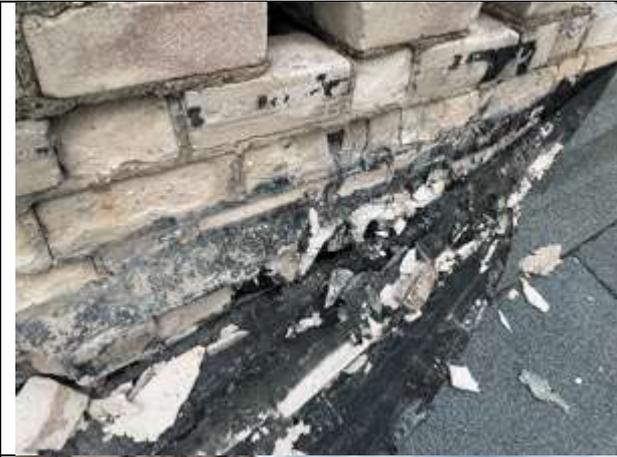
**Фото 35.** Разрушение кирпичной кладки вентиляционных выходов на кровлю. Нарушение гидроизоляции в местах примыкания пирога кровли к вентиляционным шахтам

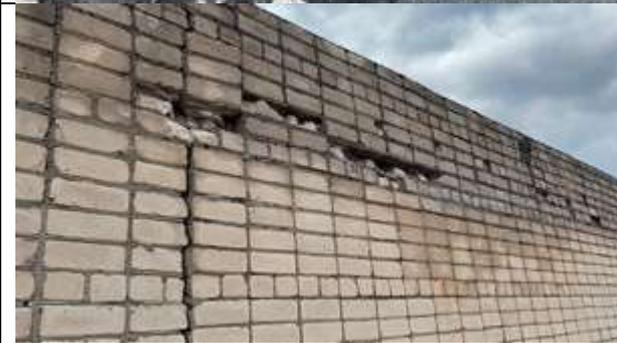
**Фото 36.** Разрушение кирпичной кладки лестничной клетки №1, на кровле. Трещина, раскрытием до 15 мм.

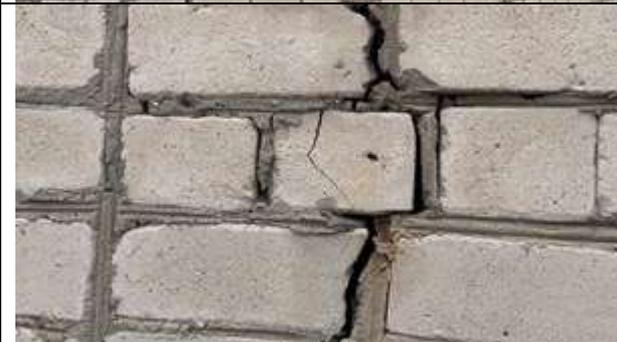
**Фото 37.** Трещина, раскрытием до 15 мм.

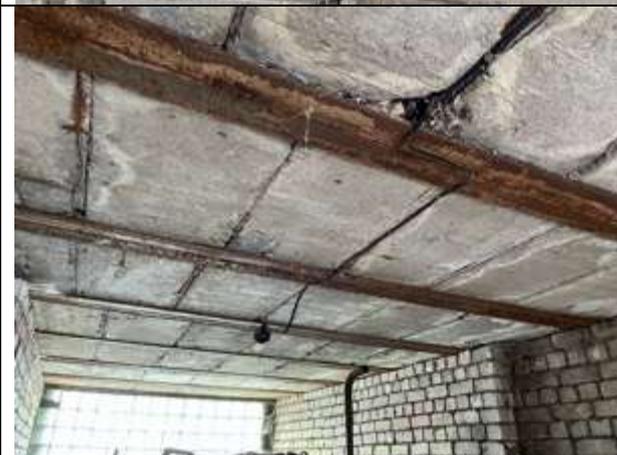
**Фото 38.** Разрушение плит перекрытия кровли лестничной клетки №1. Коррозия металлических элементов.

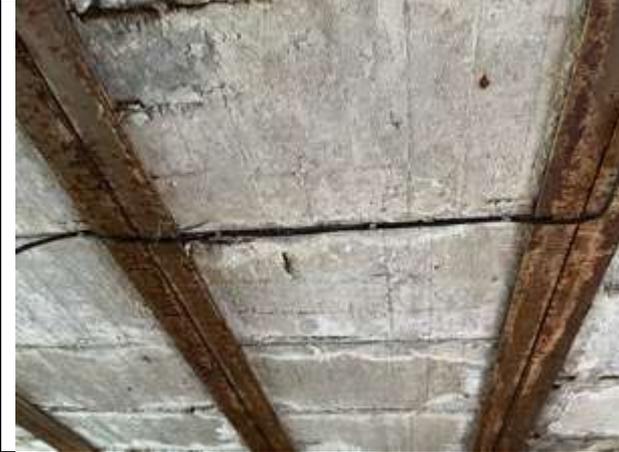
**Фото 40.** Разрушение плит перекрытия кровли лестничной клетки №1. Коррозия металлического элементов.

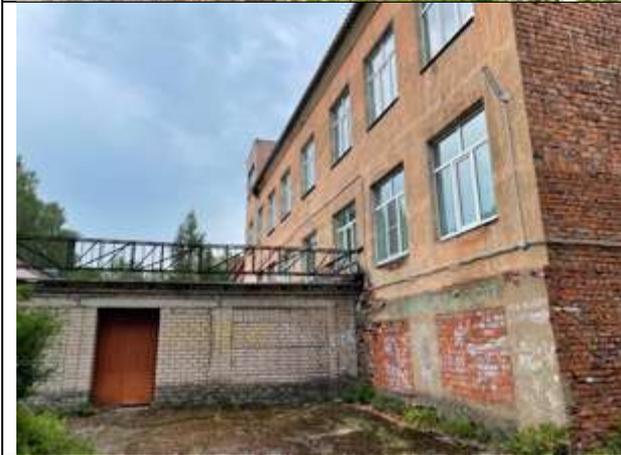
**Фото 43.** Общий вид здания. Разрушение штукатурного и покрасочного слоя фасада здания.

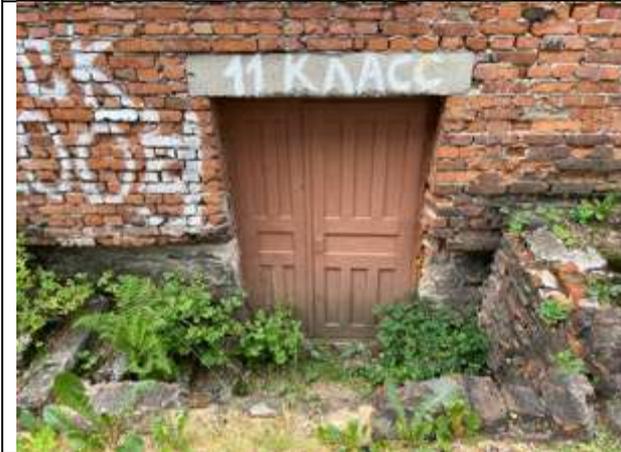
**Фото 44.** Разрушение кирпичной кладки фасада здания. Вымывание раствора. Отсутствие отмостки. Следы намокания на стене здания.

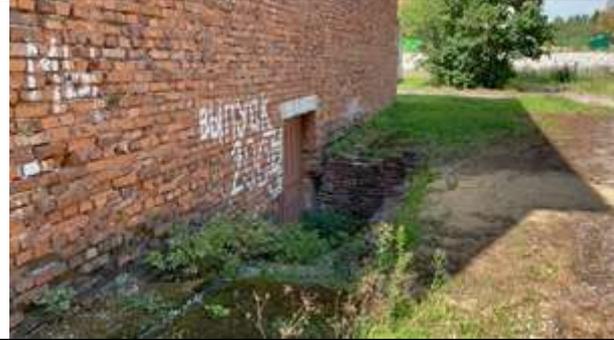
**Фото 46.** Разрушение кирпичной кладки фасада здания. Вымывание раствора. Отсутствие отмостки. Следы намокания на стене здания.

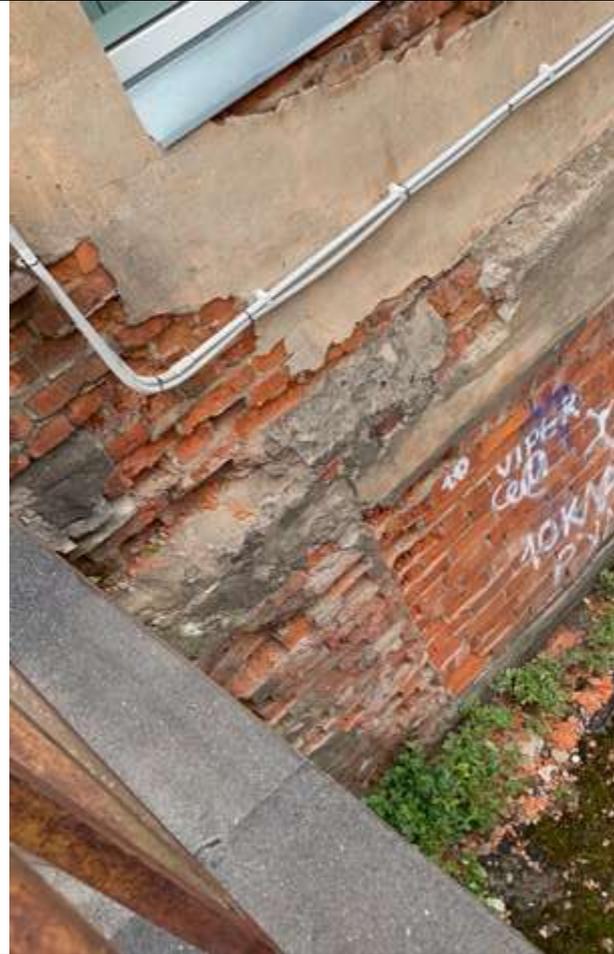
**Фото 47.** Разрушение штукатурного и покрасочного слоя фасада здания. Разрушение кирпичной кладки.

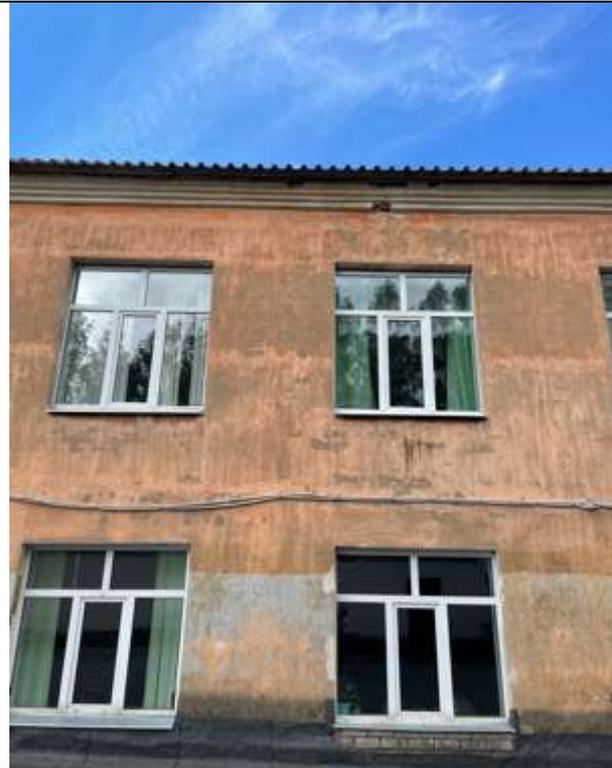
**Фото 48.** Разрушение штукатурного слоя и декоративных элементов на фасаде здания

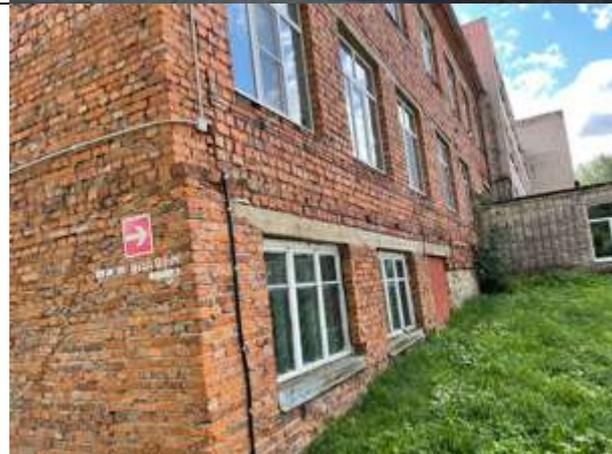
**Фото 49.** Разрушение кирпичной кладки фасада здания. Вымывание раствора. Отсутствие отмостки. Следы намокания на стене здания.

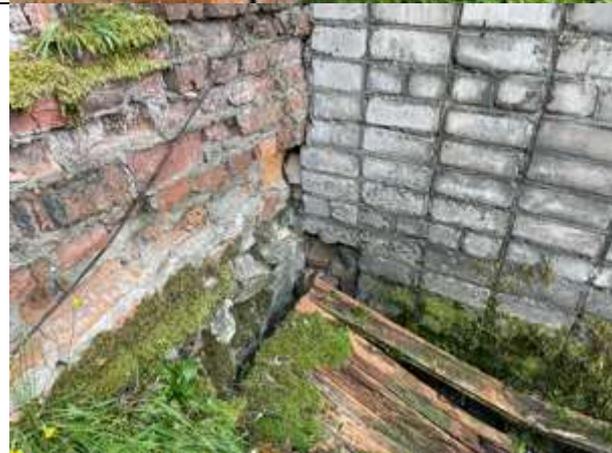
**Фото 50.** Разрушение кирпичной кладки фасада здания. Вымывание раствора. Отсутствие отмостки. Следы намокания на стене здания.

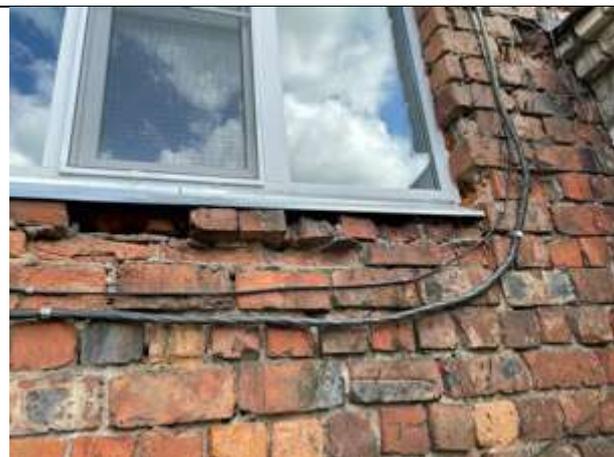
**Фото 51.** Разрушение кирпичной кладки фасада здания. Вымывание раствора кирпичной кладки.

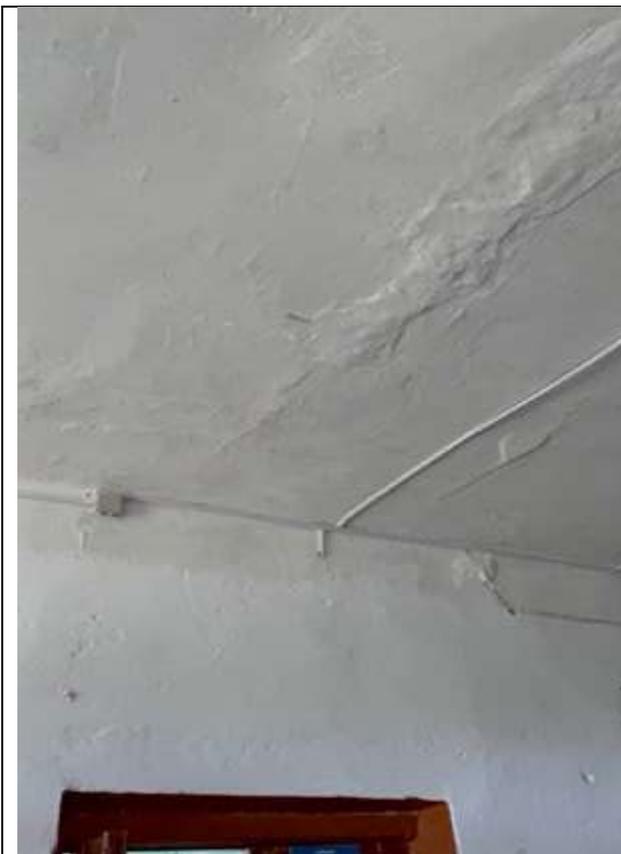
**Фото 54.** Разрушение штукатурного слоя потолков.

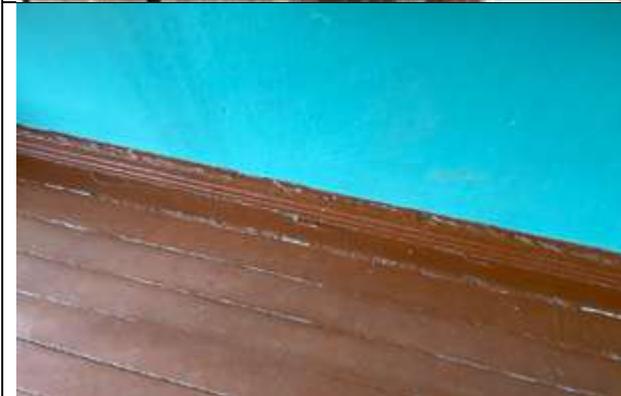
**Фото 56.** Износ покрытия пола

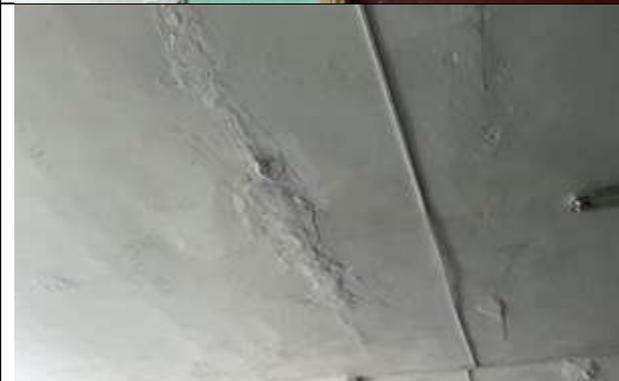
**Фото 58.** Разрушение штукатурного слоя потолков.

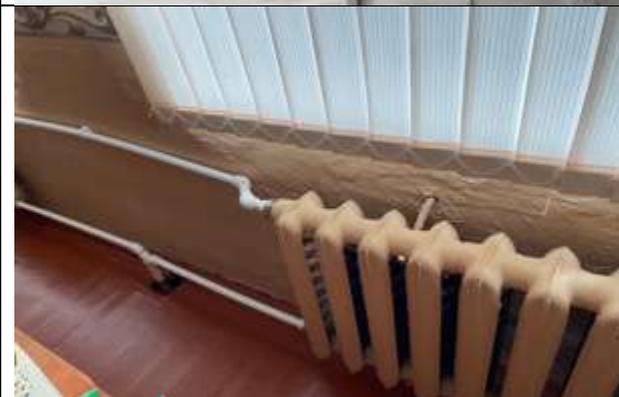
**Фото 59.** Отслоение штукатурного слоя поверхности стен. Устройство отопления из полипропиленовых труб.

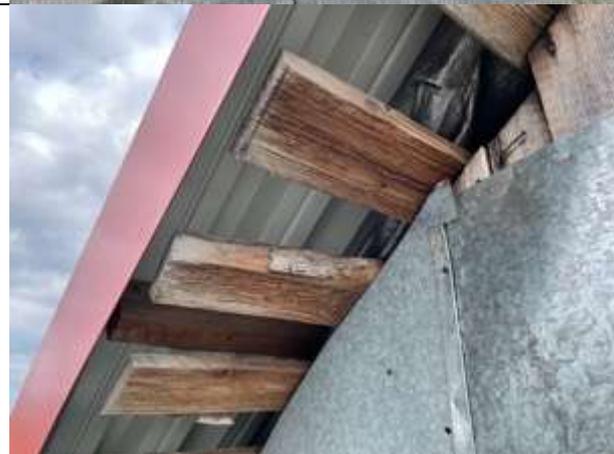
**Фото 64.** Следы намокания и биоповреждений обрешетки кровли.

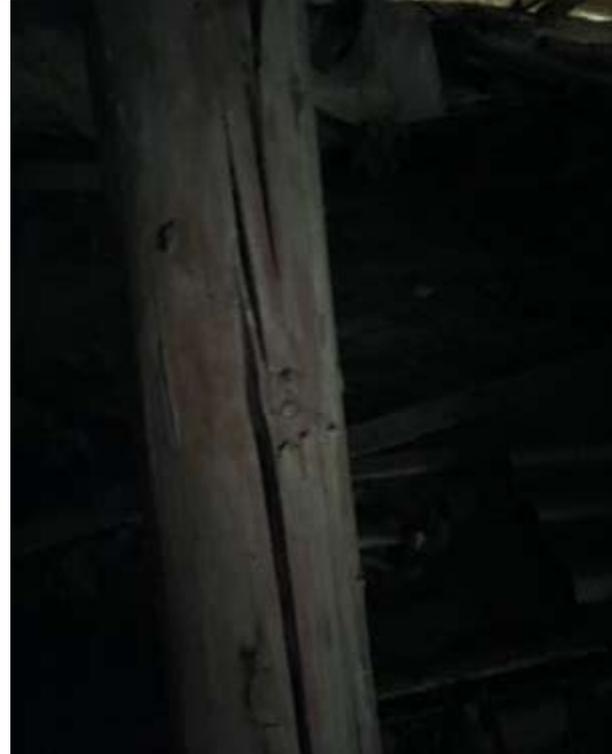
**Фото 70.** Трещина до 10 мм.

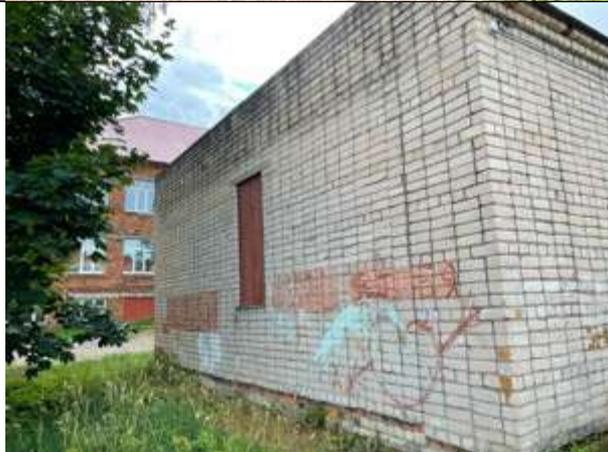
**Фото 73.** Общий вид здания. Отсутствие от-  
мостки. Разрушение поверхности кирпичной  
кладки

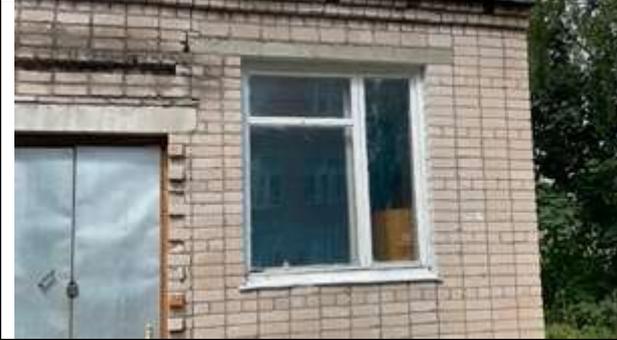
**Фото 76.** Общий вид здания. Отсутствие от-  
мостки. Разрушение поверхности кирпичной  
кладки

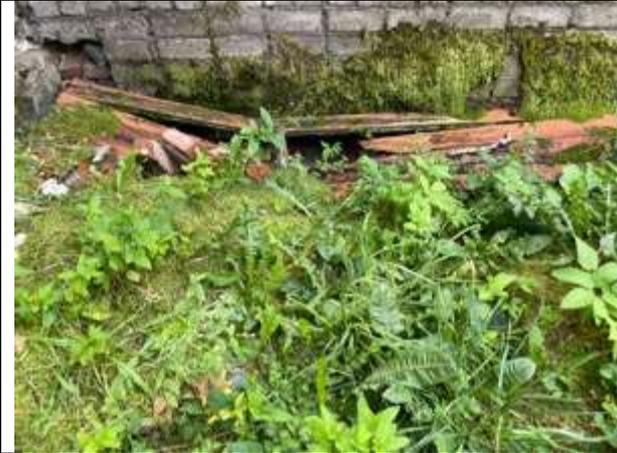
**Фото 77.** Отсутствие отмостки. Следы намо-  
кания на стене здания. Разрушение поверх-  
ности кирпичной кладки

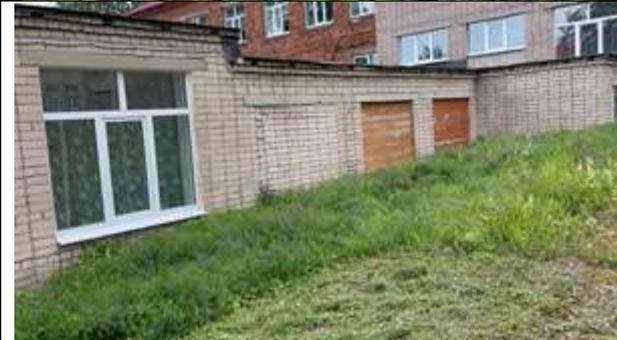
**Фото 78.** Общий вид здания. Отсутствие от-  
мостки.

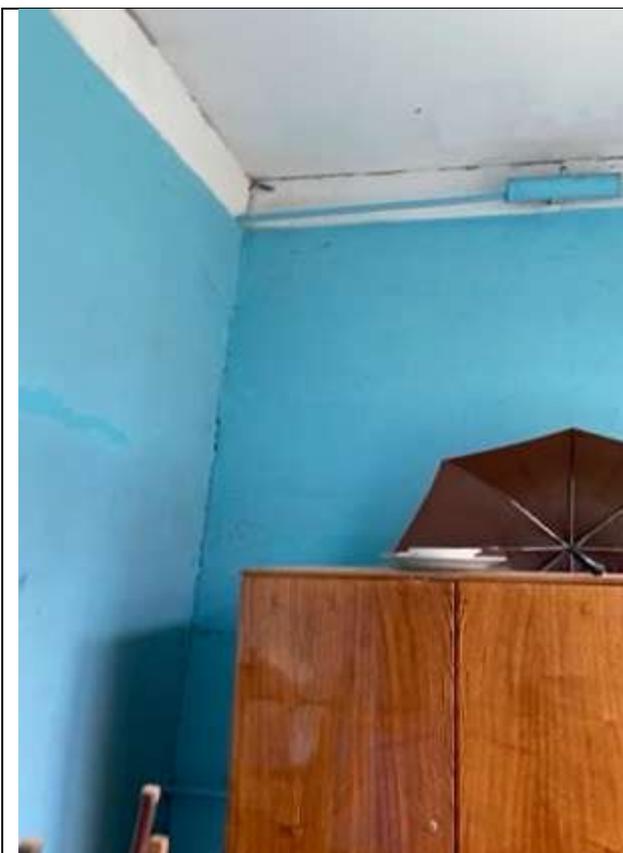
**Фото 83.** Трещины штукатурки в узлах примыкания стен и потолка.

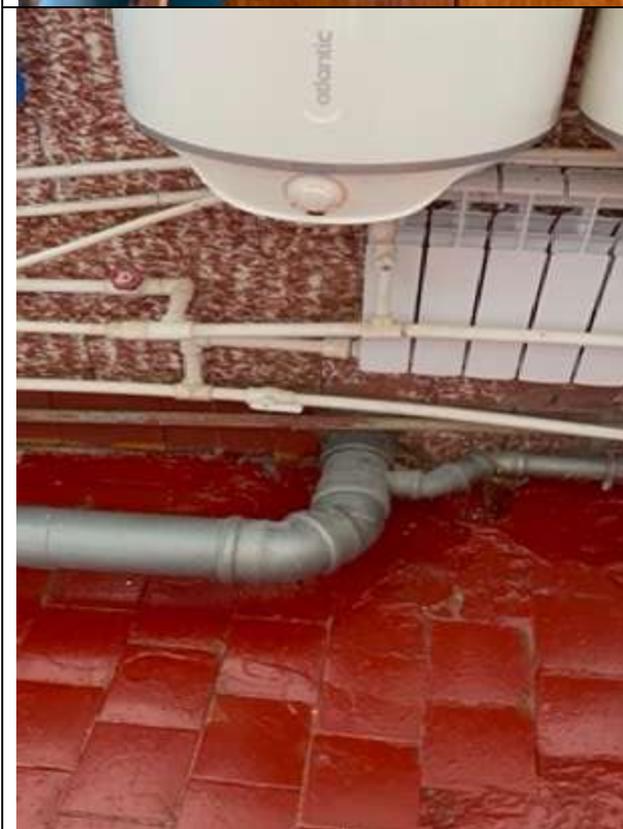
**Фото 84.** Устройство отопления и водоснабжения из полипропиленовых труб. Устройство канализационного выхода на отм.-0.2 от уровня поверхности земли.

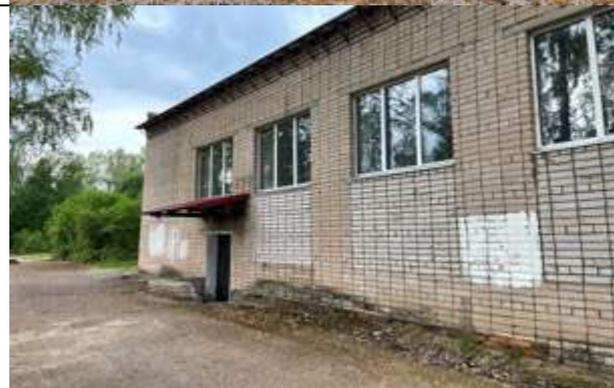
**Фото 93.** Общий вид корпуса. Следы намокания поверхности стен. Разрушение отмостки здания

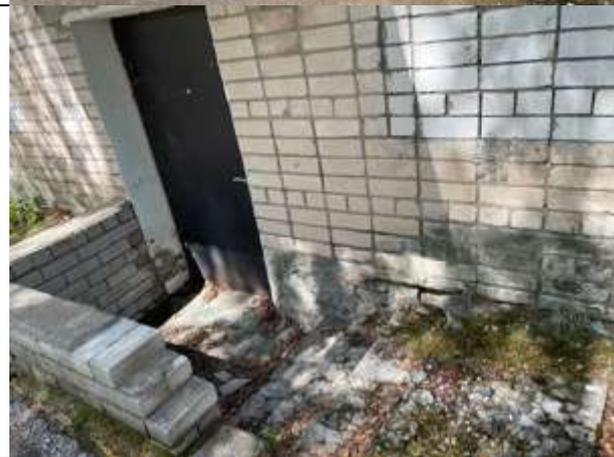
**Фото 94.** Выход из спортзала. Следы намокания стен. Разрушение отмостки здания

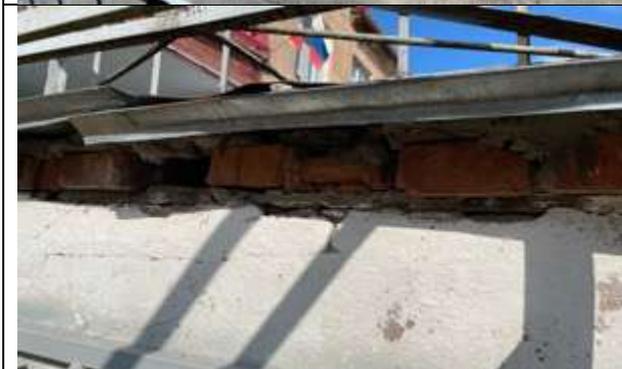
**Фото 96.** Разрушение кирпичной кладки и вымывание раствора кирпичной кладки

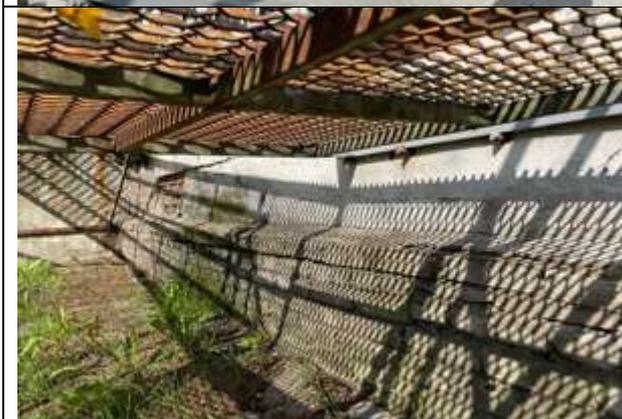
**Фото 97.** Отсутствие отмостки здания.

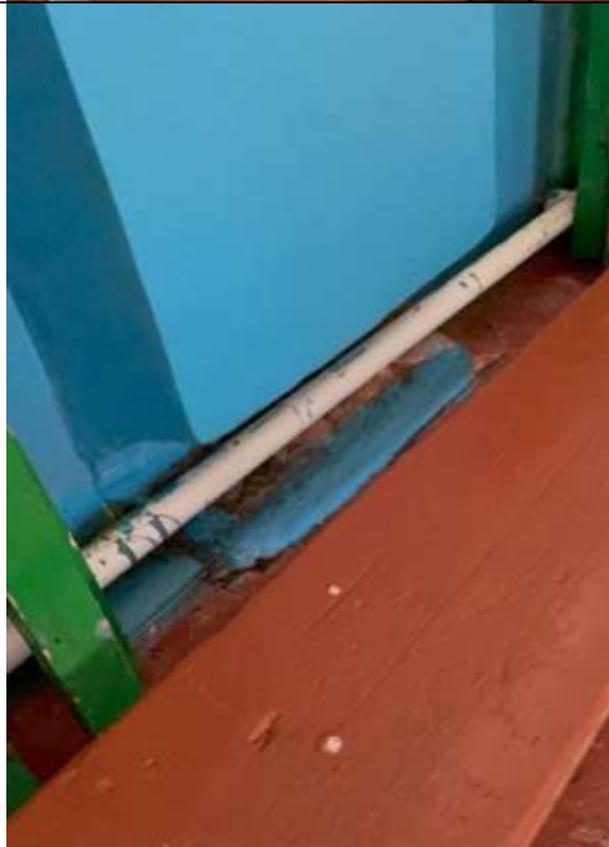
**Фото 104.** Укладка полипропиленовых труб.  
Разрушение колонны под укладку труб.

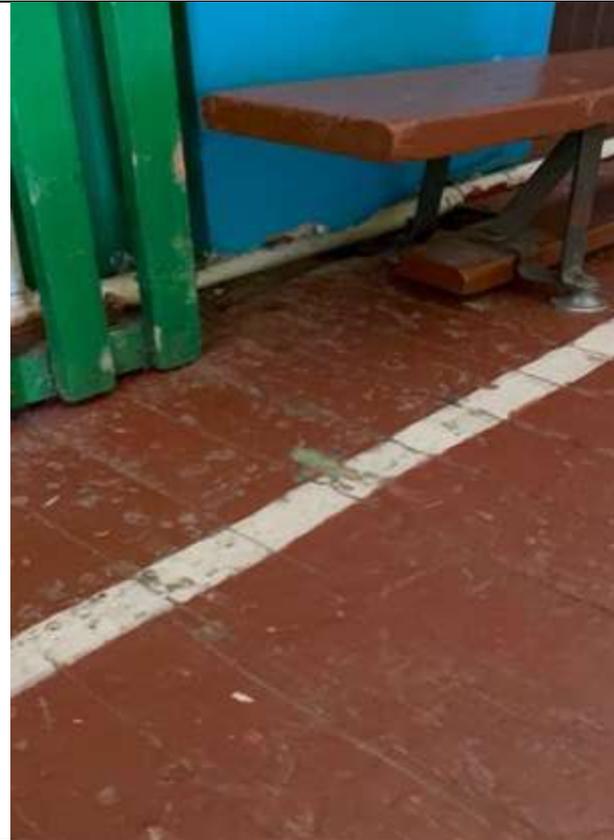
**Фото 105.** Разрушение покрытия пола спортивного зала

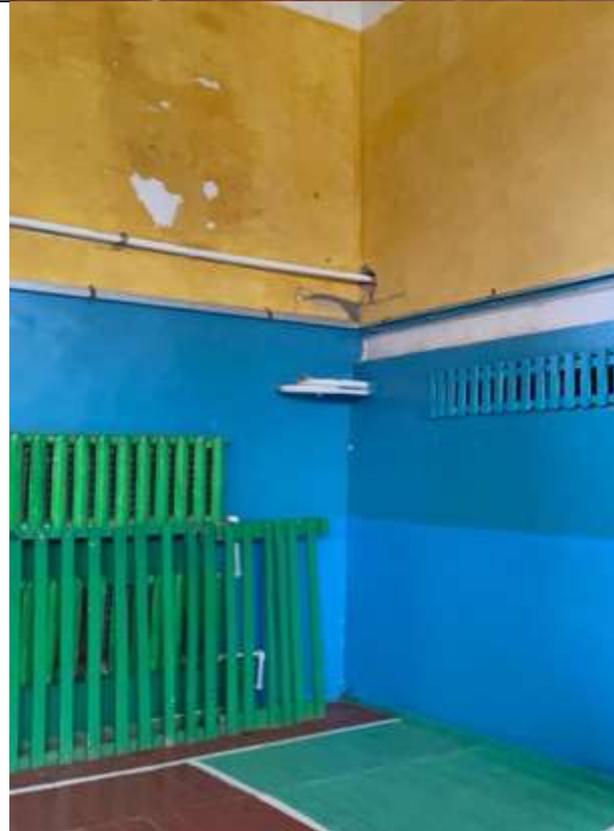
**Фото 106.** Отслаивание штукатурного и покрасочного слоя.

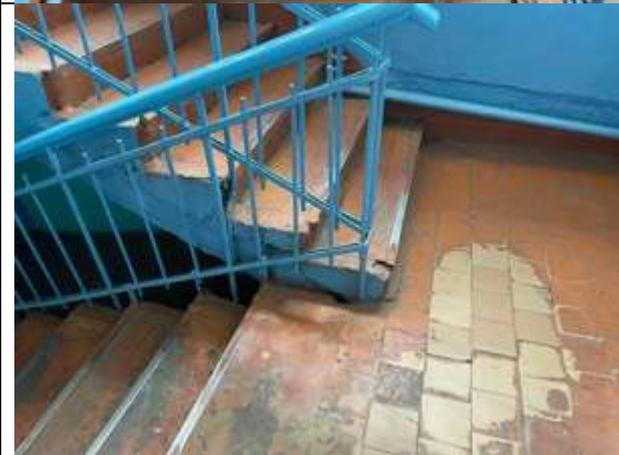
**Фото 121.** лестница №3. Сколы на ступенях. стертости поверхности ступеней. разрушение бетонно-мозаичных полов на площадках

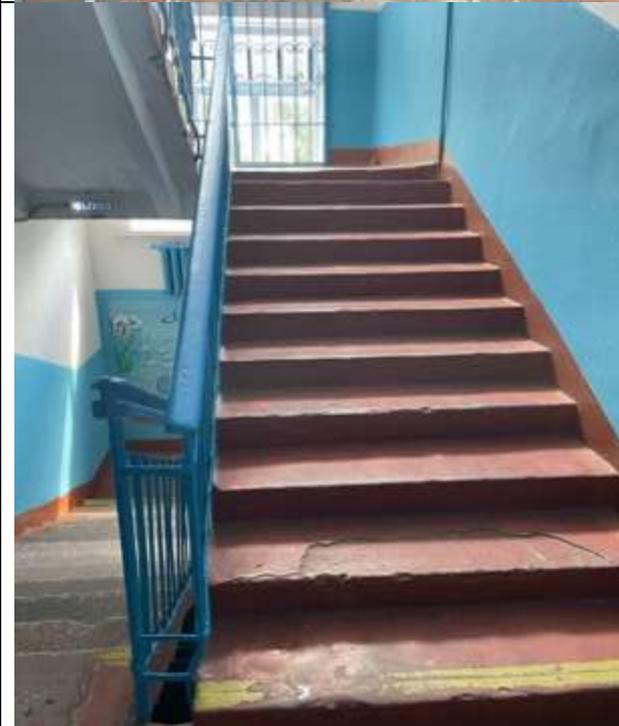
**Фото 122.** лестница №2. Сколы на ступенях. стертости поверхности ступеней.

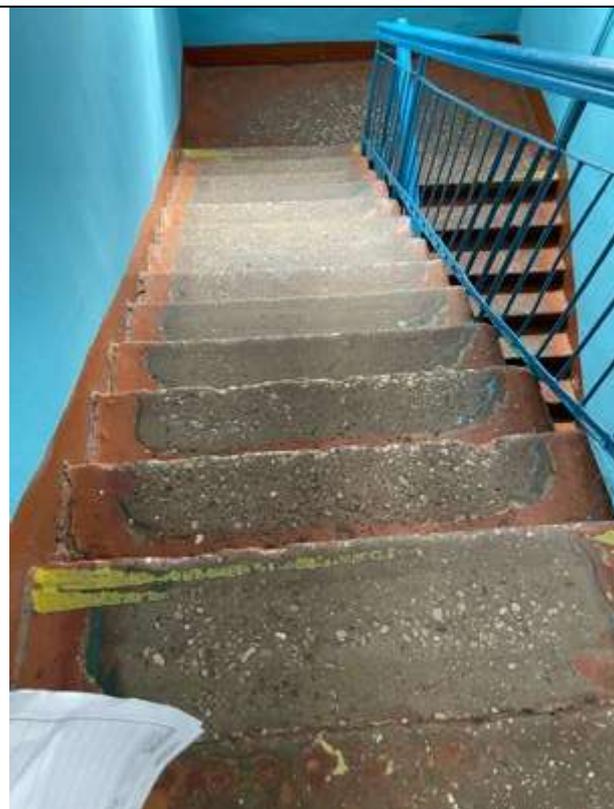
**Фото 130.** лестница №2. Сколы на ступенях. стертости поверхности ступеней. разрушение бетонно-мозаичных полов на площадках

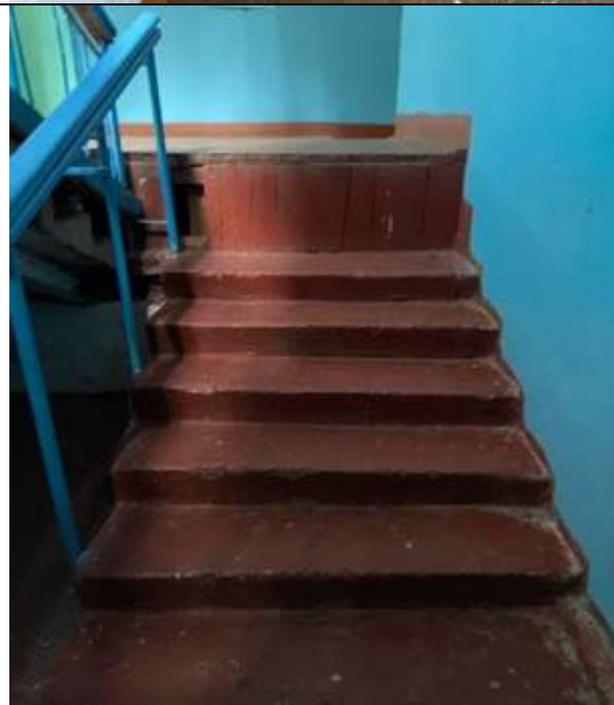
**Фото 131.** лестница №2. Сколы на ступенях. стертости поверхности ступеней.

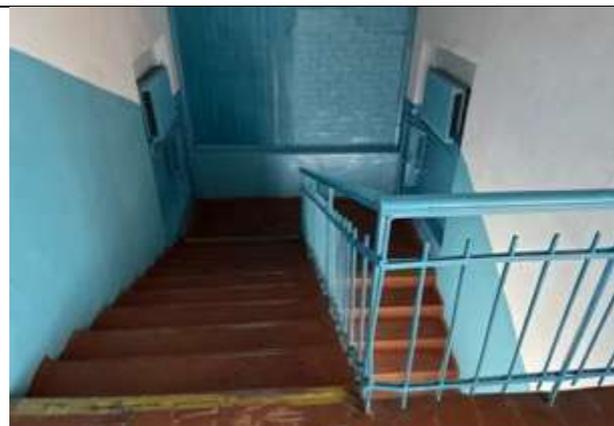
- многочисленные сколы валиков ступеней на всех этажах;
- стертости поверхности ступеней в ходовых местах от 1 до 5 см (наибольшая глубина стертостей на нижних маршах);
- разрушение бетонно-мозаичных полов на площадках в ходовых местах;
- на участках вскрытия выявлен коррозионный износ косоуров от поверхностного до 5%;
- трещины по штукатурному покрытию вдоль балок перекрытия над лестничной клеткой;

**Фото 132.** лестница №1. Сколы на ступенях. стертости поверхности ступеней. разрушение бетонно-мозаичных полов на площадках

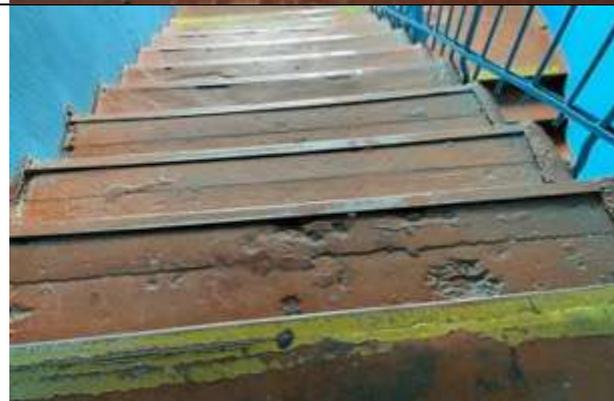
**Фото 133.** лестница №1. Сколы на ступенях. стертости поверхности ступеней. разрушение бетонно-мозаичных полов на площадках

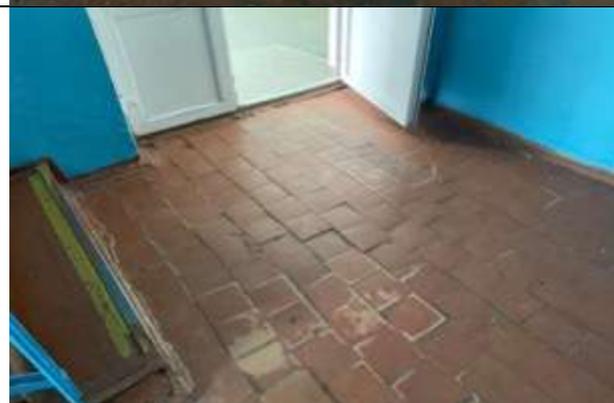
**Фото 134.** лестница №1. разрушение бетонно-мозаичных полов на площадках

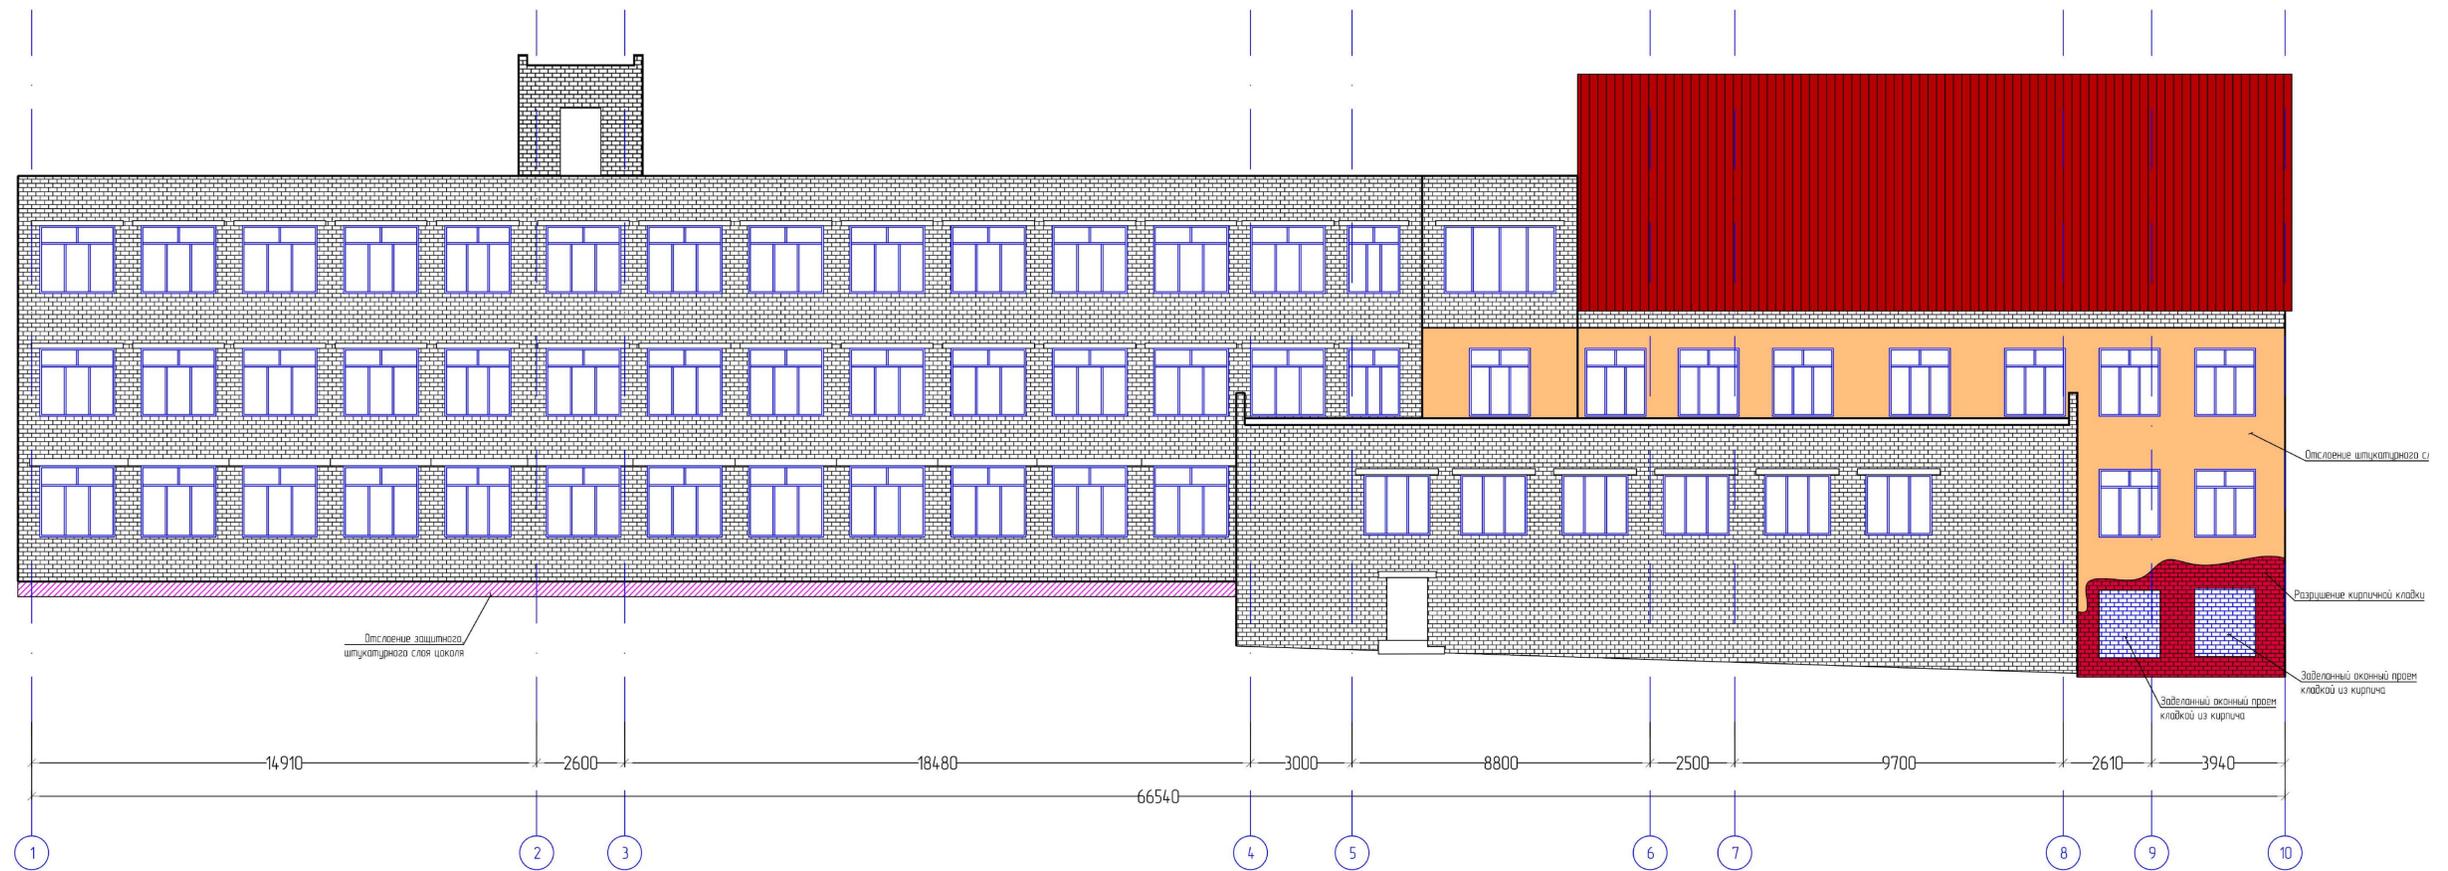
Фасад 1-10

Отсутствие защитного  
штукатурного слоя цоколя

Отсутствие штукатурного с/
