## **НАУЧНО-ПРОЕКТНАЯ ДОКУМЕНТАЦИЯ**

### **«ПАМЯТНИК ВОИНАМ, ПОГИБШИМ ОТ РАН В ВЕЛИКОЙ ОТЕЧЕСТВЕННОЙ ВОЙНЕ 1941-1945 ГГ. В ГОСПИТАЛЯХ Г. ЧЕЛЯБИНСКА»,**

## **РАЗДЕЛ II. КОМПЛЕКСНЫЕ НАУЧНЫЕ ИССЛЕДОВАНИЯ**

ИСТОРИКО-АРХИВНЫЕ И БИБЛИОГРАФИЧЕСКИЕ ИССЛЕДОВАНИЯ

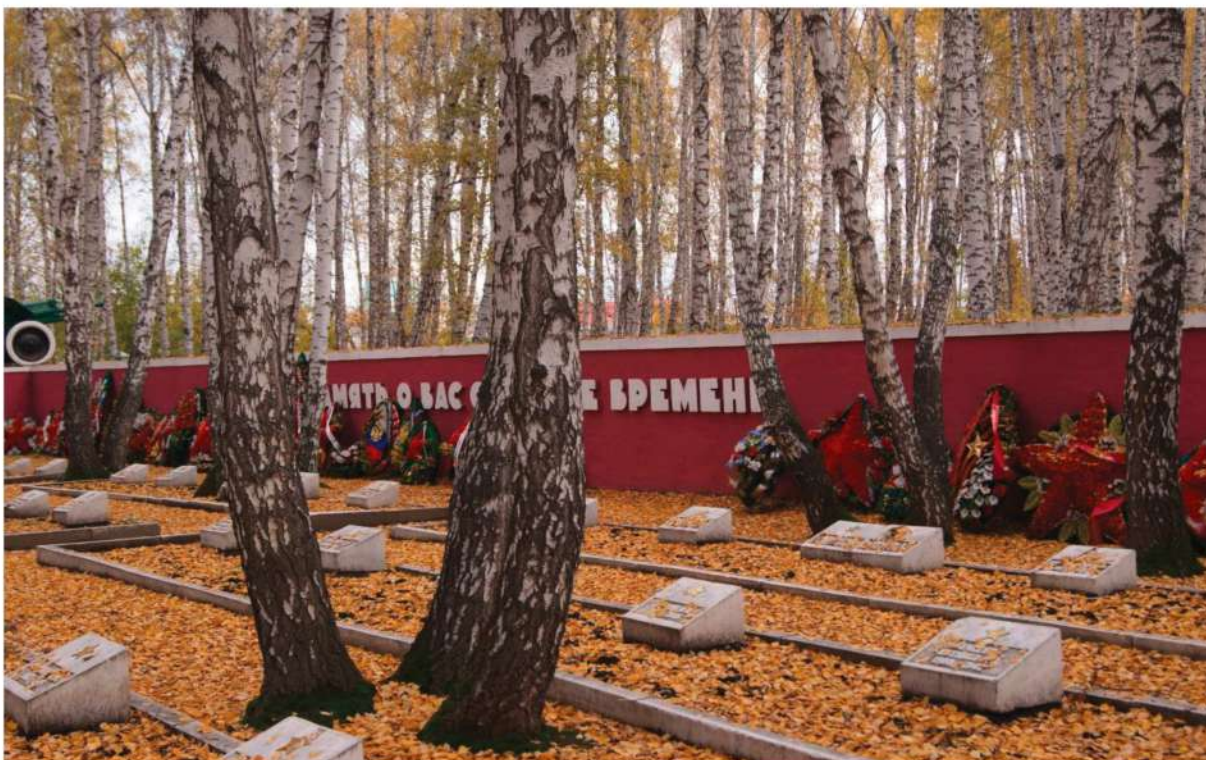
- Локальные отслоения штукатурного слоя до кирпичной кладки на стенах ограждения увлажнение.

Фото 34. Фрагмент ограждающей стены с внутренней стороны

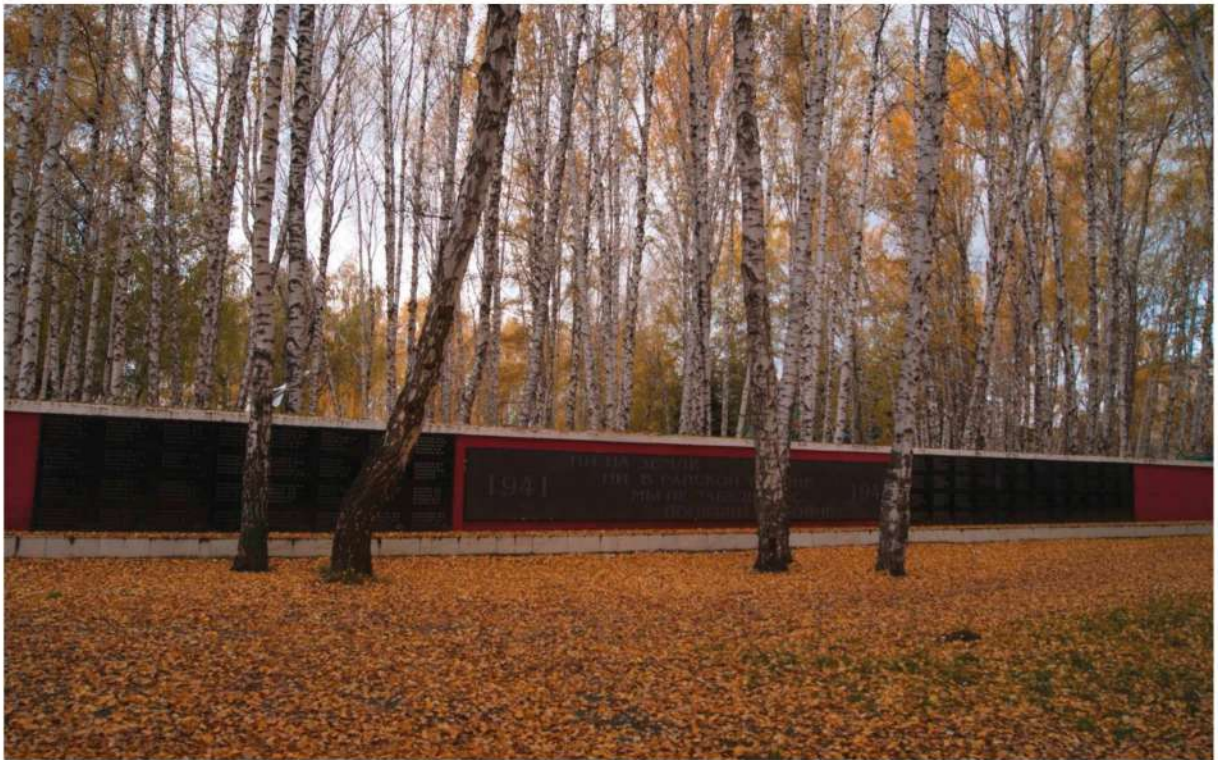
Фото 35. Фрагмент ограждающей стены с внешней стороны

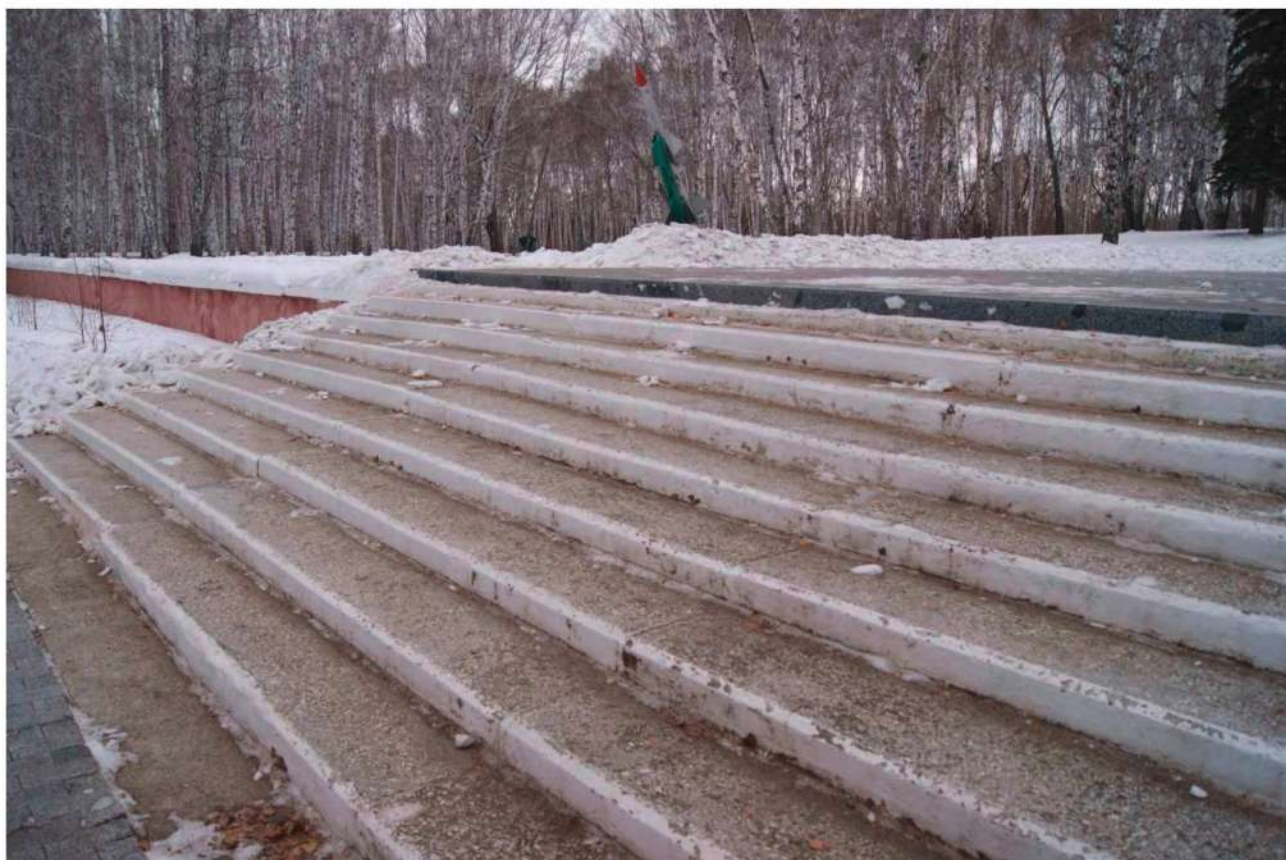
- Разрушен поверхностный слой бетонной облицовки площадок, также были выявлены отклонения от геометрических параметров под весом орудий, наблюдаются трещины и выбоины ступеней лестничных маршей.

Фото 38. Фрагмент лестничного марша перед нижней смотровой площадкой

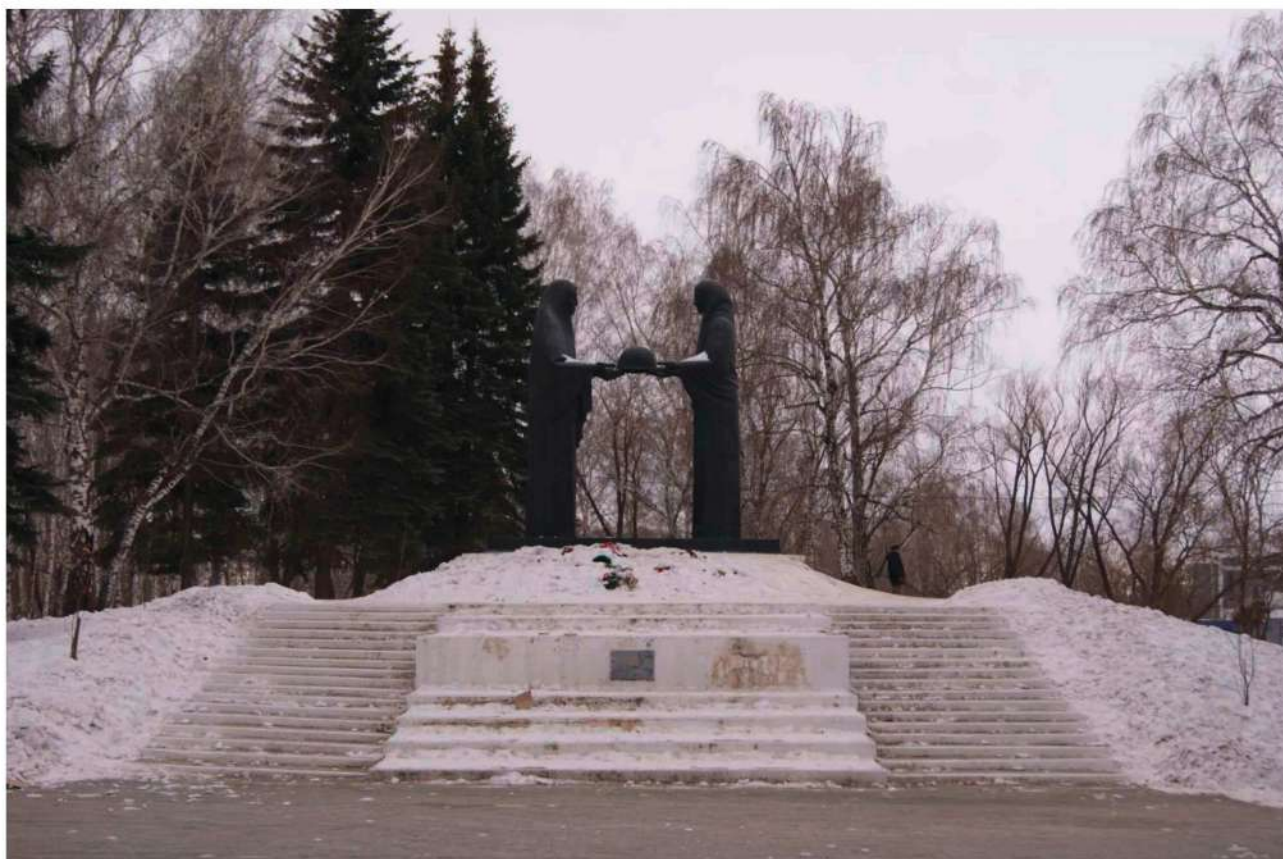
- Наблюдается просадка лестничного марша, ведущего к верхней площадке перед скульптурной композицией, свидетельствующая о разрушении фундаментов, вследствие этого возникли деформационные трещины и разломы ж/б плит на центральной лестнице.

Фото 39. Вид на лестничные марши перед скульптурной композицией

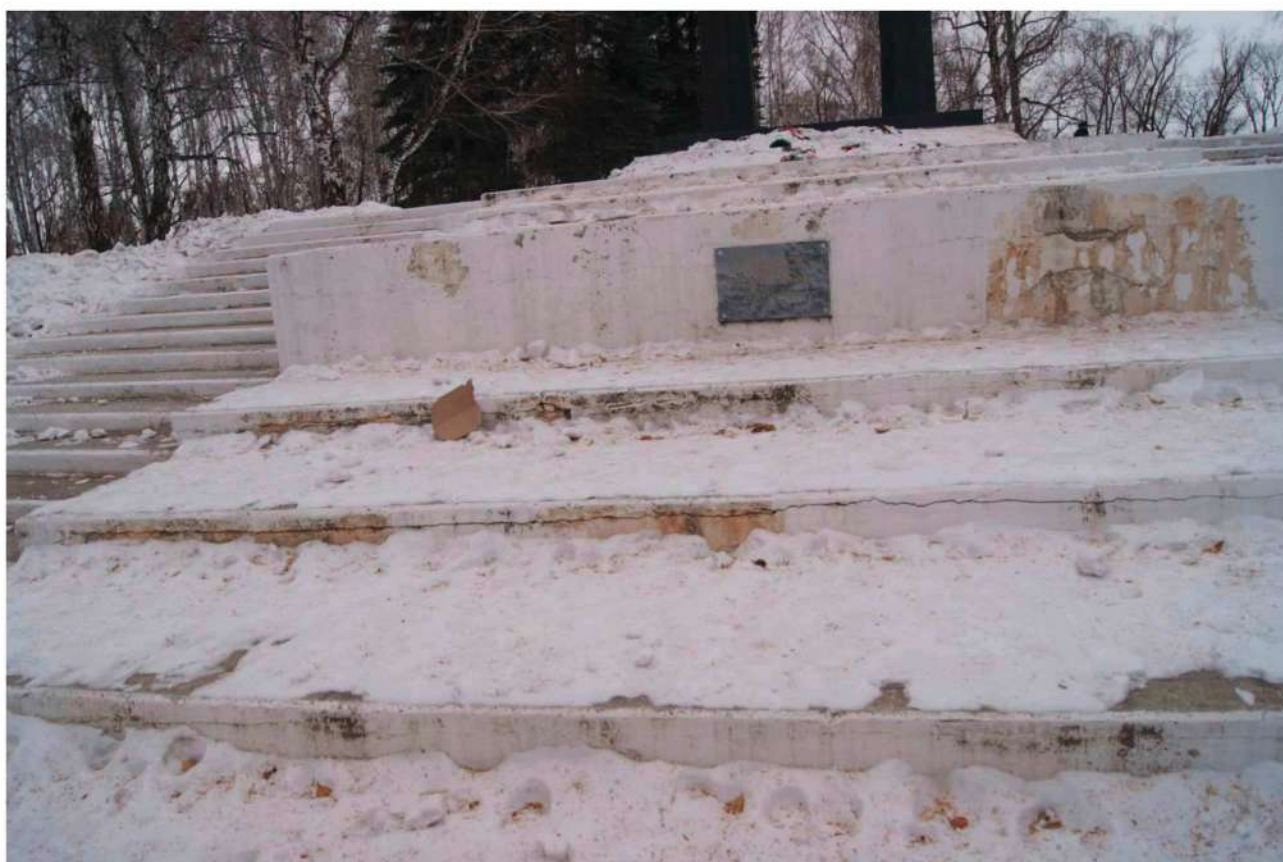
Наблюдается разрушение поверхностного слоя бетонной облицовки, выбоин на ступенях лестничных маршей

Фото 40. Вид на центральный лестничный марш с севера. Разрушение облицовочных слоев.

Необходимо срочное проведение капитального ремонта с воссозданием аварийных конструкций в новых материалах.

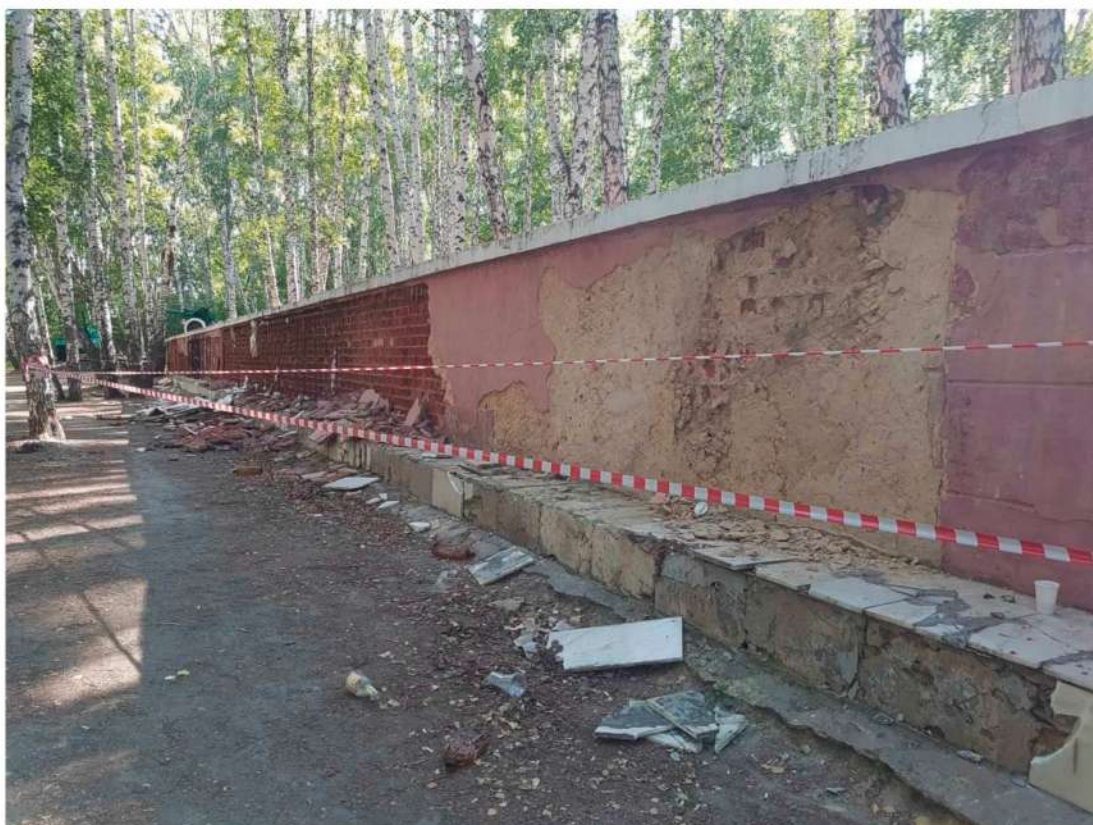
В июле 2020 года на объекте производились ремонтные работы (текущий ремонт) по сохранению объекта культурного наследия, в процессе которого при раскрытии от бухтящей штукатурки наружной восточной стены, было выявлено, что конструкции находятся в аварийном состоянии (полости, разрушение кладки под перемычкой дверного проёма, глубокая деструкция кирпича).

Фото 47. Вид на наружную сторону восточной стены с северо-востока при расчистке от бухтящей штукатурки (июнь 2020 г.)

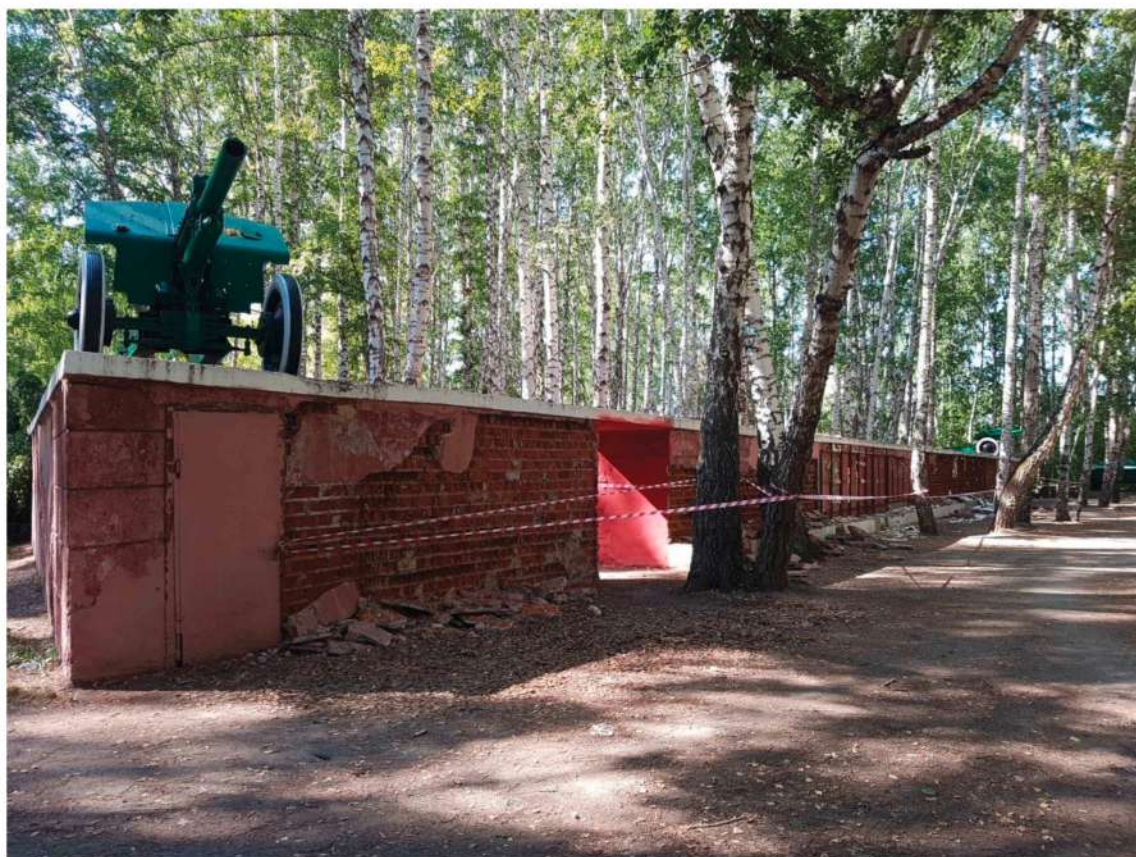
Фото 48. Вид на наружную сторону восточной стены с юго-востока при расчистке от бухтящей штукатурки

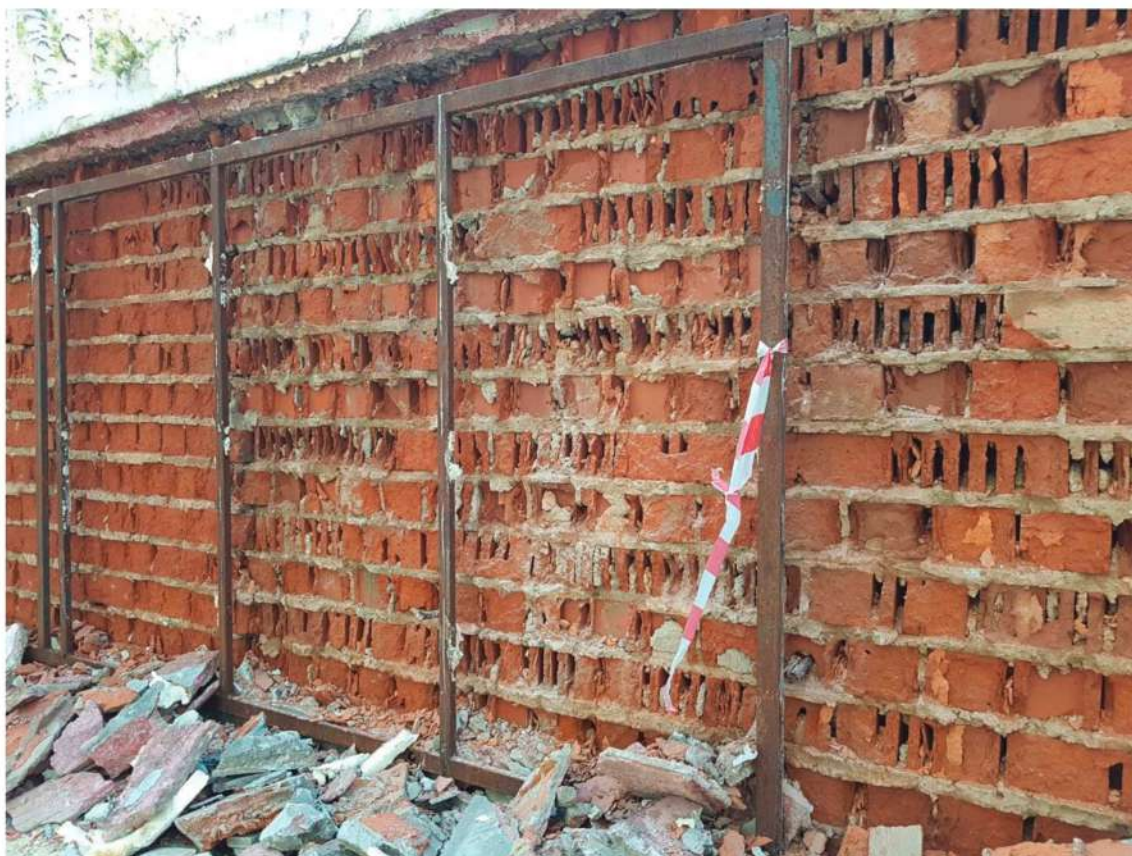
Фото 49. Отхождение лицевого слоя кирпича вместе с бухтящей штукатуркой.

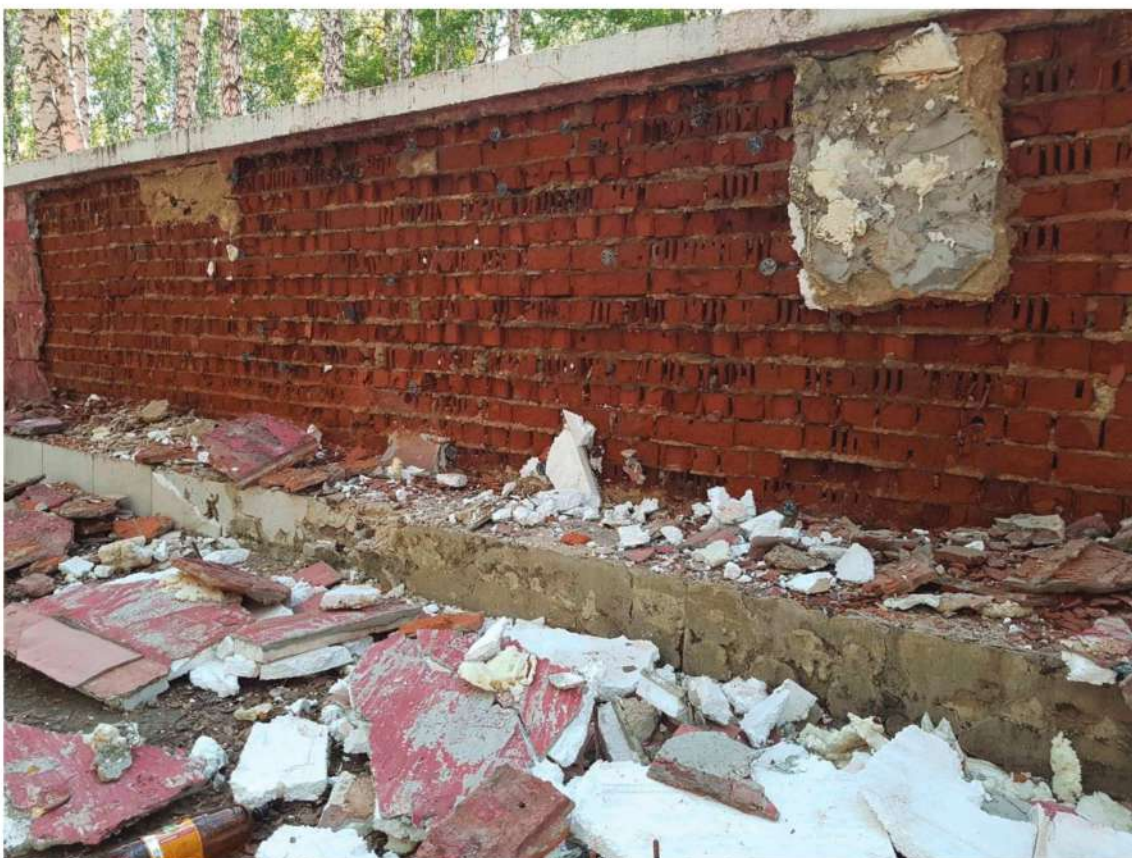
- Разрушение кирпичной кладки, разрушение отдельных кирпичей.

Фото 50. Повсеместное состояние кирпичной кладки. Деструкция кирпича

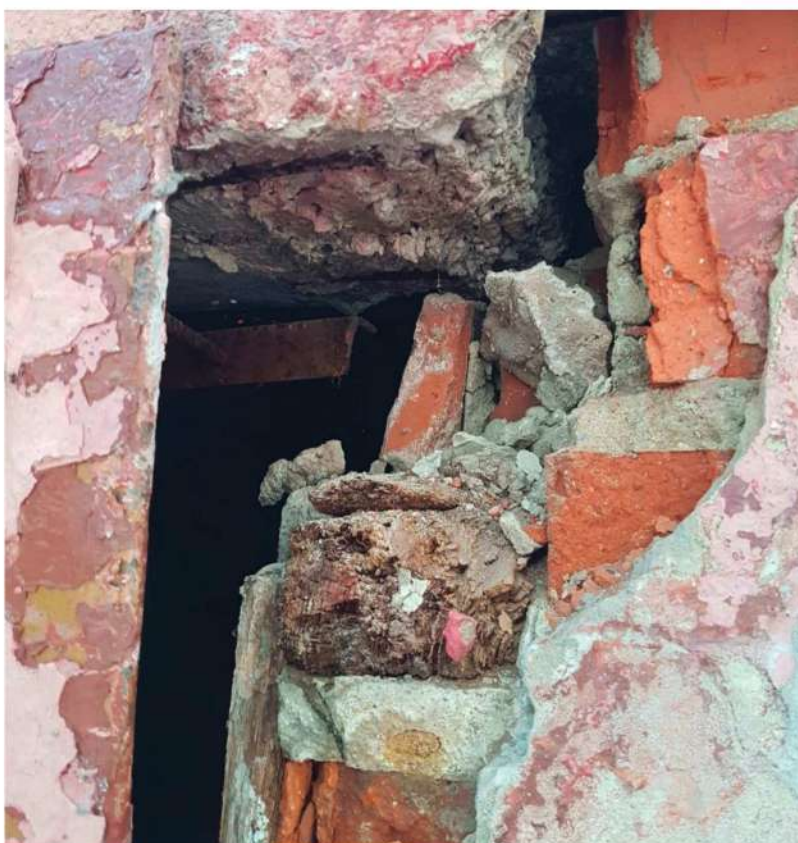
Фото 51. Разрушение опирания перемычки дверного проёма

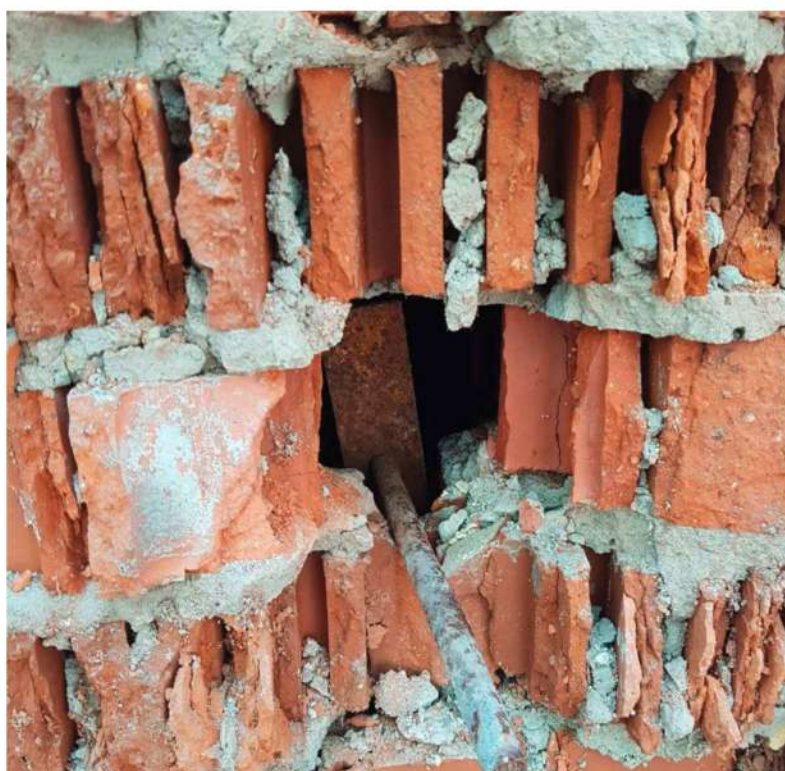
Фото 52. Сквозной пролом кирпичной кладки стены. Закладная деталь
