НАУЧНО-ПРОЕКТНАЯ ДОКУМЕНТАЦИЯ

«ПАМЯТНИК ВОИНАМ, ПОГИБШИМ ОТ РАН В ВЕЛИКОЙ ОТЕЧЕСТВЕННОЙ ВОЙНЕ 1941-1945 ГГ. В ГОСПИТАЛЯХ Г. ЧЕЛЯБИНСКА»,

расположенного по адресу: Челябинская область, г. Челябинск,
Лесное кладбище

ОТЧЕТ ПО КОМПЛЕКСНЫМ НАУЧНЫМ ИССЛЕДОВАНИЯМ

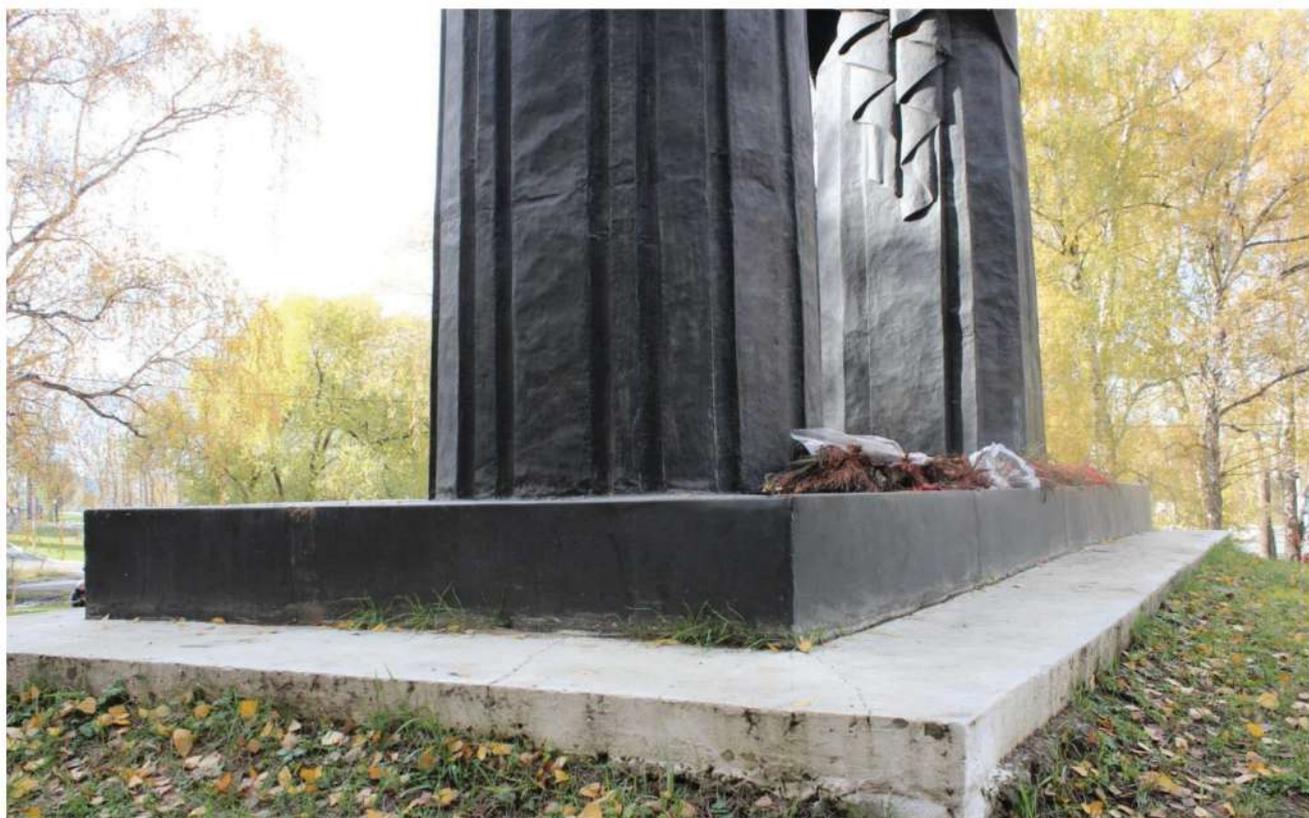
Фото 29. Фрагмент нижней части скульптурной композиции с юго-запада

В процессе выполнения ремонтных работ восстановлены утраченные элементы нижней части скульптур;

9. Выполнить очистку скульптурной композиции от органических загрязнений и обработку защитными составами.

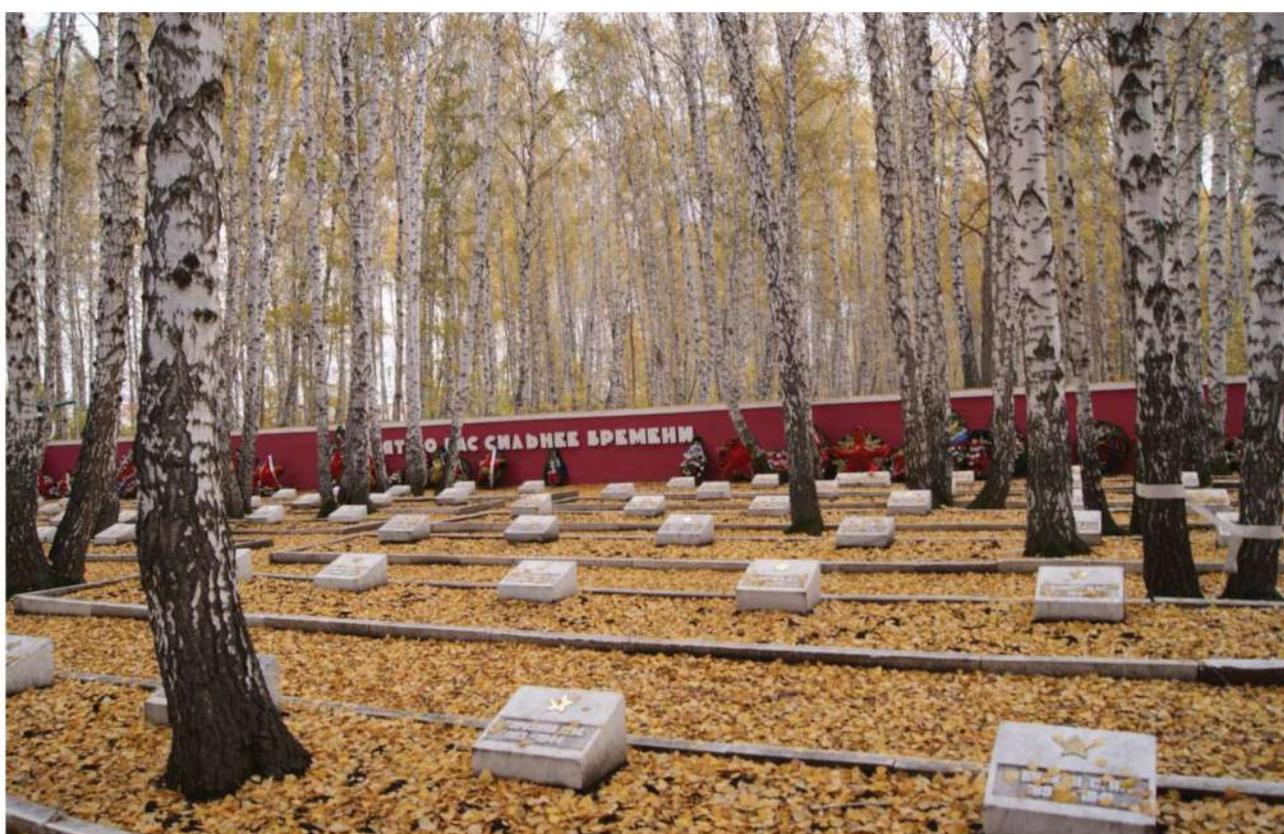
Фото 32. Фрагмент мемориала воинской Славы с надгробными мраморными плитами

Имеются незначительные трещины на надгробных мраморных плитах, отсутствуют бронзовые звезды на некоторых надгробных плитах. Во многих местах бордюрный камень смещен, частично отсутствует, участки неравномерного проседания бетонных оснований под бордюрными камнями.

- Незначительные трещины на надгробных мраморных плитах, отсутствуют бронзовые звезды на некоторых надгробных плитах, смещение бордюрного камня вокруг них, частично бордюрный камень отсутствует.

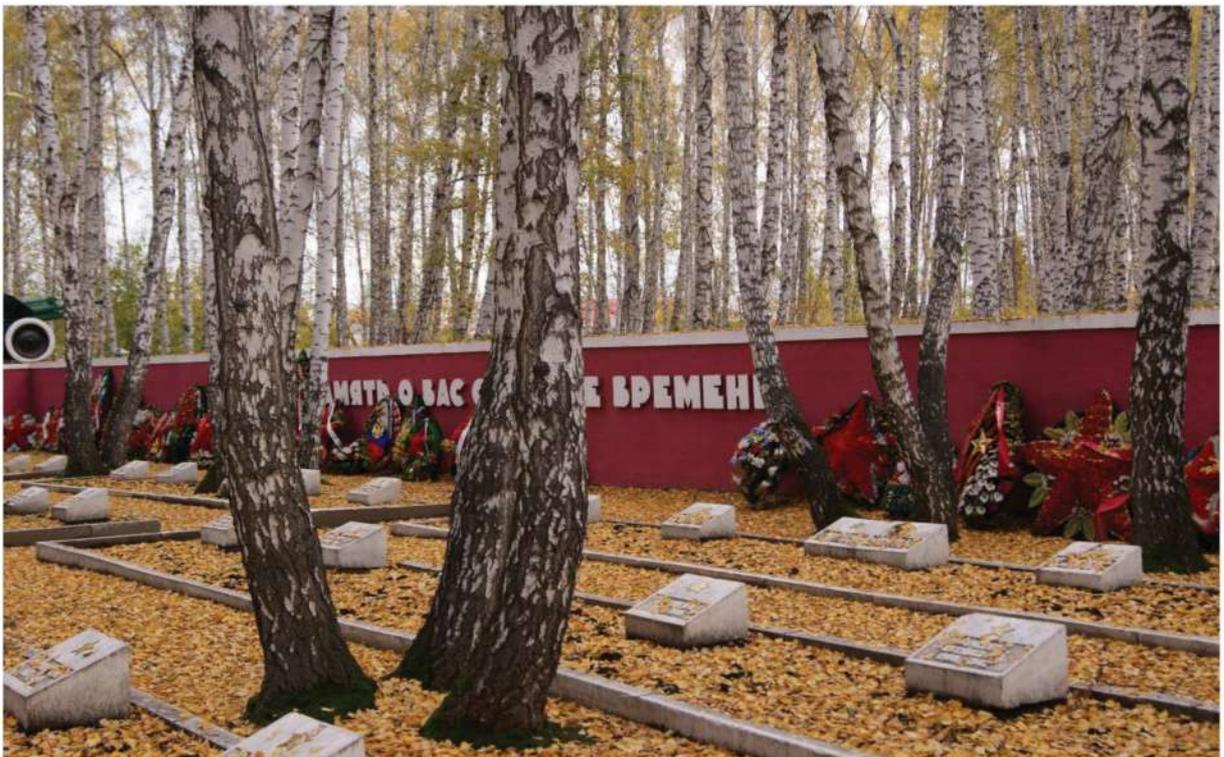
Фото 34. Фрагмент ограждающей стены с внутренней стороны

Имеются повреждения кирпичной кладки внутренних и наружных стен галерей: деформации кирпичной кладки, разрушение отдельных кирпичей. Имеются участки увлажнения кладки, отслоения и обрушения участков отделочных покрытий, разрушение штукатурного и окрасочного слоев, трещины в штукатурном слое шириной раскрытия до 5,0 мм, участки увлажнения и разрушения защитного слоя бетона плит покрытия галерей.

- Разрушение кирпичной кладки, разрушение отдельных кирпичей.

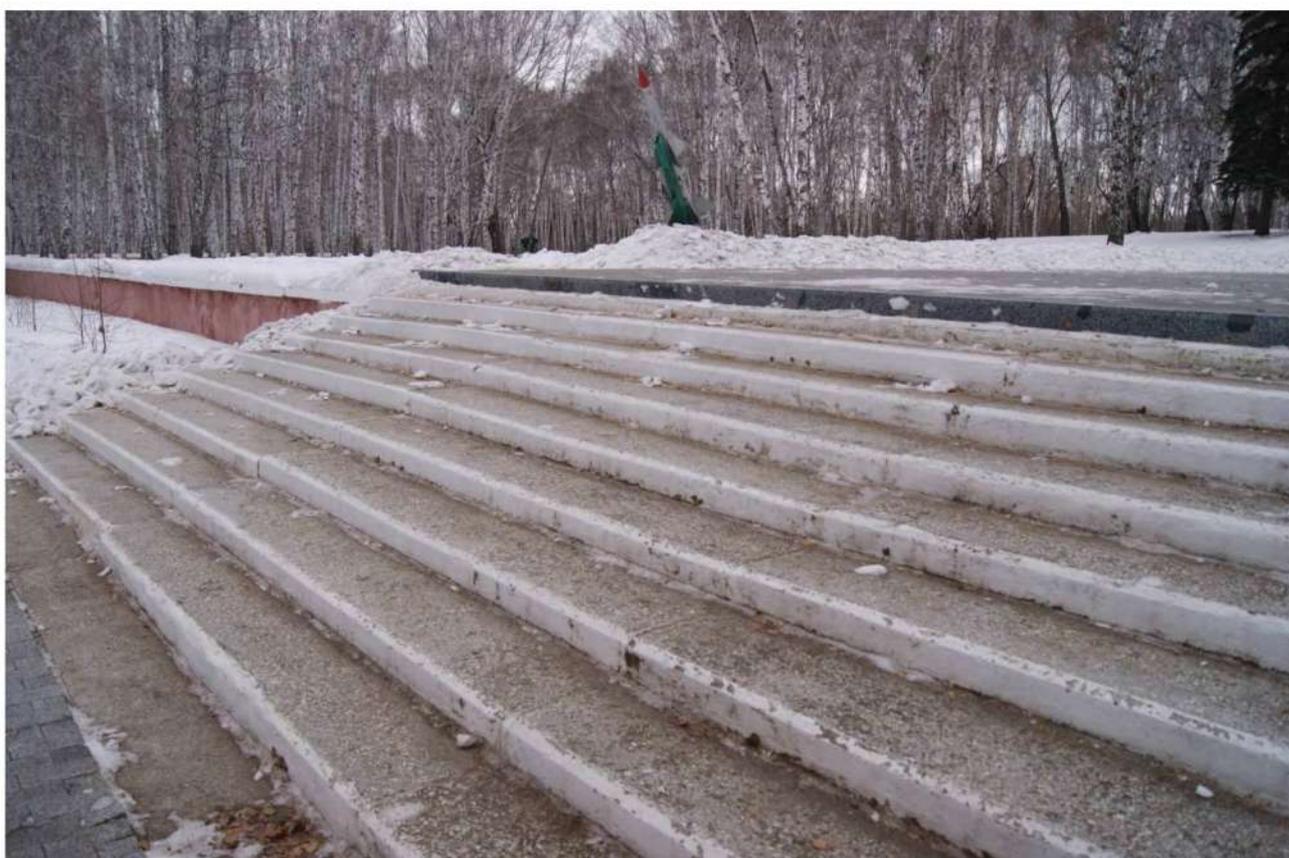
Фото 38. Фрагмент лестничного марша перед нижней смотровой площадкой

- Разрушен поверхностный слой бетонной облицовки площадок, также были выявлены отклонения от геометрических параметров под весом орудий, наблюдаются трещины и выбоины ступеней лестничных маршей.

5. Выполнить замену фундаментов, оснований и ступеней всех лестничных маршей, примыкающих к верхней и нижней бетонной площадке, на фундаменты из подобных или аналогичных материалах.

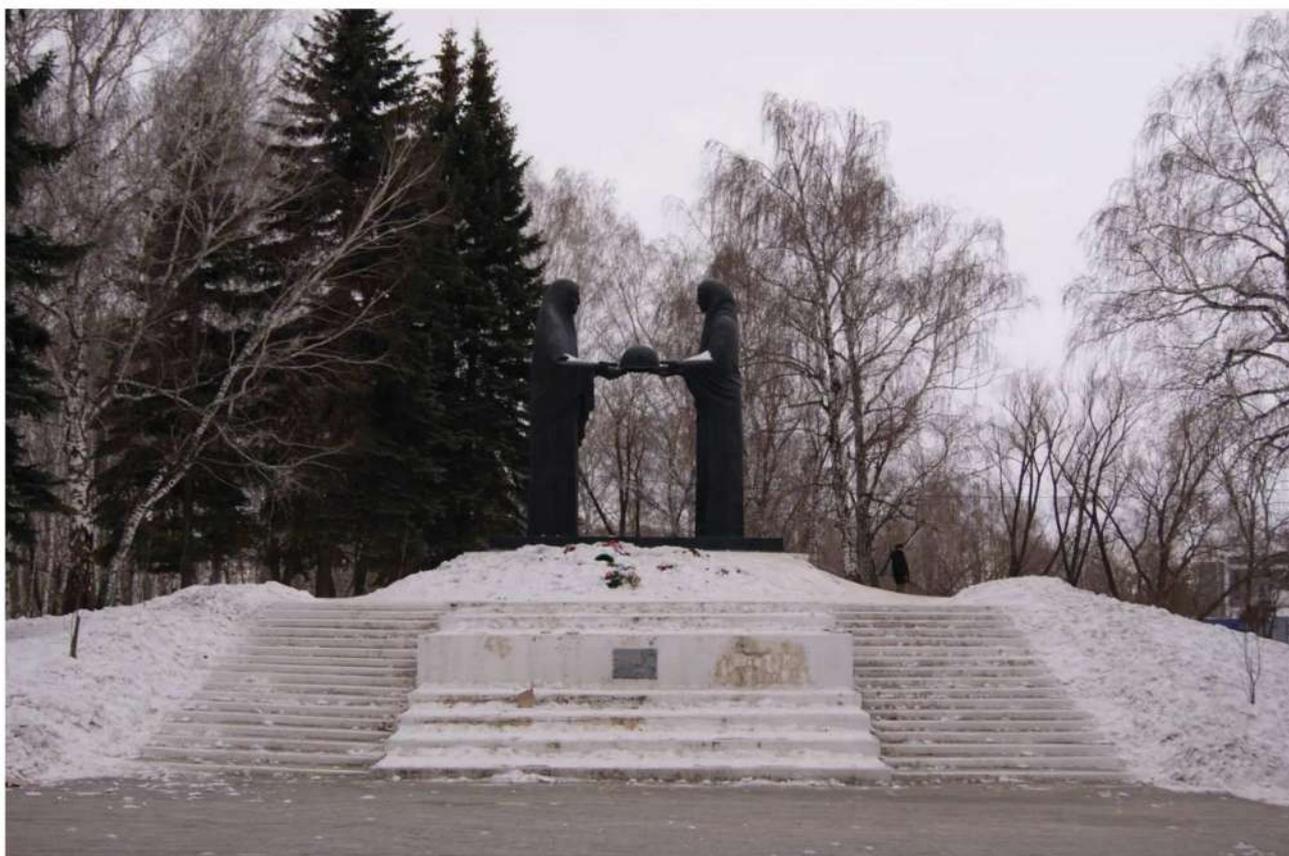
Фото 39. Вид на лестничные марши перед скульптурной композицией

Наблюдается разрушение поверхностного слоя бетонной облицовки, выбоин на ступенях лестничных маршей

- Наблюдается просадка лестничного марша, ведущего к верхней площадке перед скульптурной композицией, свидетельствующая о разрушении фундаментов, вследствие этого возникли деформационные трещины и разломы ж/б плит на центральной лестнице.

4. Выполнить ремонт покрытия верхней и нижней бетонной площадки с заменой поврежденного слоя мозаичного бетонного покрытия на покрытие из гранитной тротуарной плитки, которое облегчает дальнейшую эксплуатацию и частичный ремонт покрытия.
