## ТЕХНИЧЕСКИЙ ОТЧЕТ

по результатам обследования технического состояния несущих строительных конструкций здания Средней школы № 3 г.Окуловка» по адресу: Новгородская область, Окуловский район, г.Окуловка, ул.Советская, д. 32

шифр 1ГК/21-О

- Объект:** «Капитальный ремонт Средней школа № 3 г.Окуловка» по адресу: Новгородская область, Окуловский район, г.Окуловка, ул.Советская, д. 32
- Заказчик:** МАОУ СШ № 3 г.Окуловка», по адресу: Новгородская область, Окуловский район, г.Окуловка, ул.Советская, д. 32, ИНН 5311001510
- Подрядчик:** ООО «Артан», ИНН 7814787608, адрес: 197348, г. Санкт-Петербург, Богатырски пр-т. д. 18, корпус 1, литера А, офис 405.

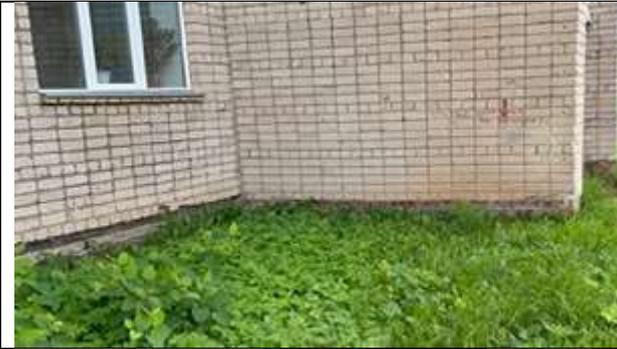
Намокание стен и подтопление подвала связано с дефектами отмостки.

**Фото 12.** Отсутствие отмсотки.

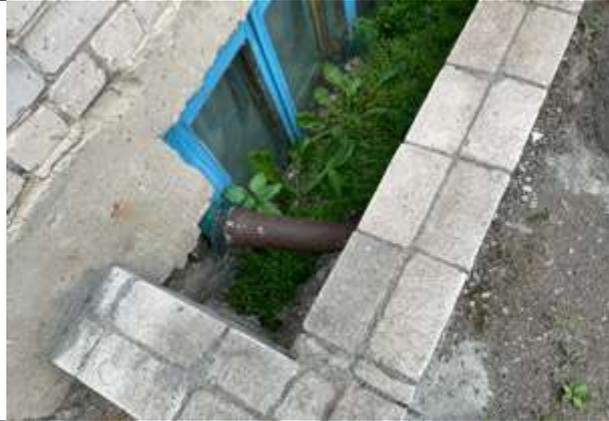
**Фото 13.** Отсутствие водостока из приемки. Уровень земли в приемке выше уровня окна. В приемке проходит канализационная труба.

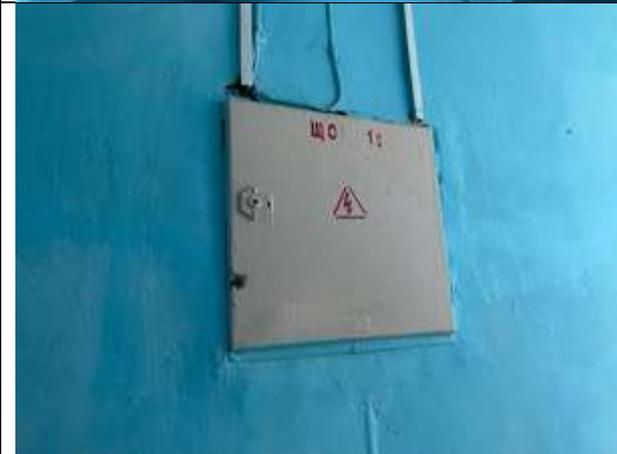
**Фото 22.** Прокладка кабелей от щитка открытым способом.

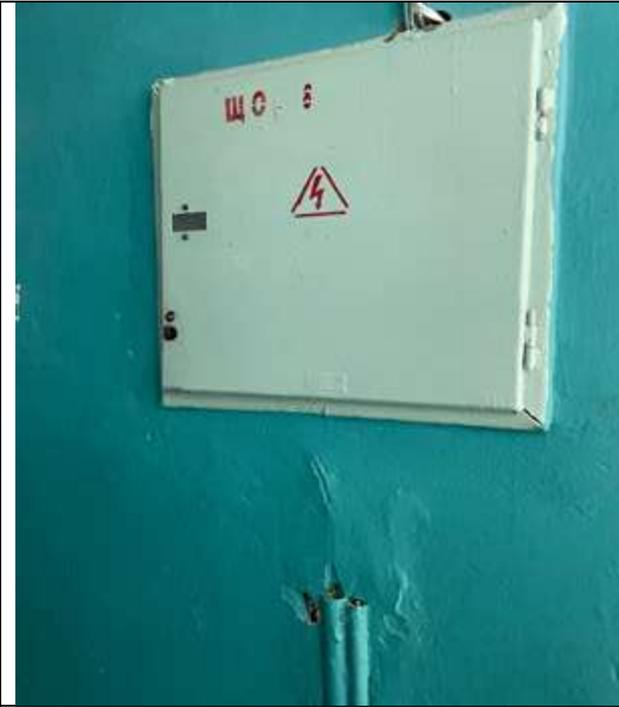
**Фото 27.** Прокладка кабелей от щитка открытым способом.

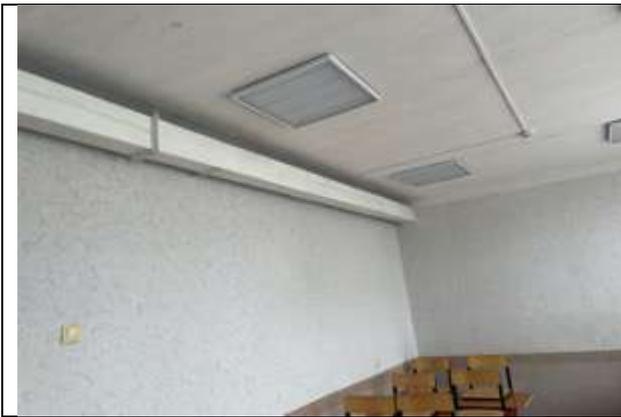
**Фото 29.** Следы намокания на потолке.

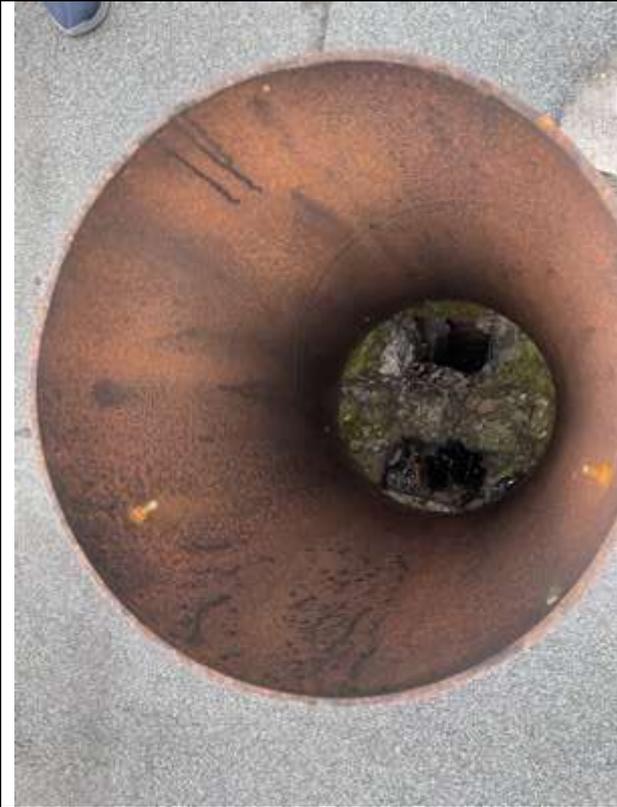
**Фото 34.** Вентиляционная шахта. Отсутствие окрытия шахты.

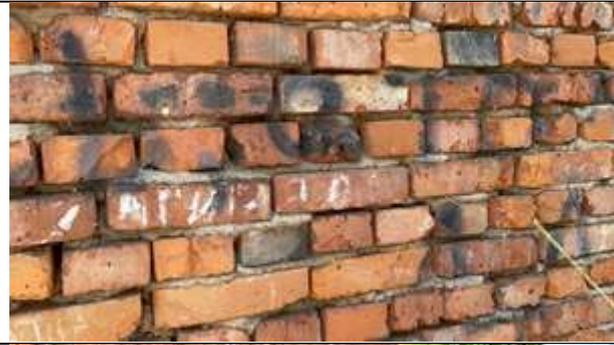
**Фото 45.** Вымывание раствора кирпичной кладки.

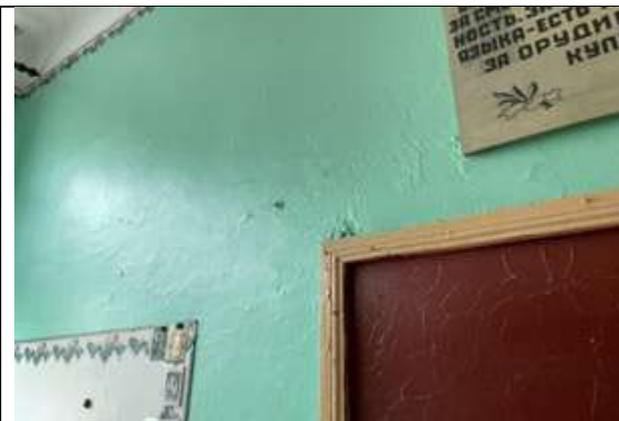
**Фото 57.** Отслоение штукатурного слоя поверхности стен.

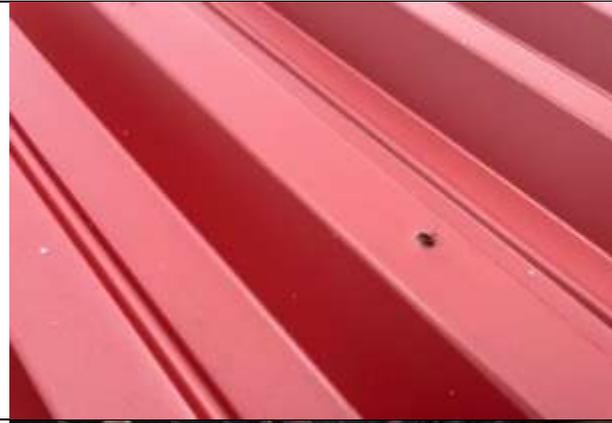
**Фото 65.** Отверстие в покрытие кровли.

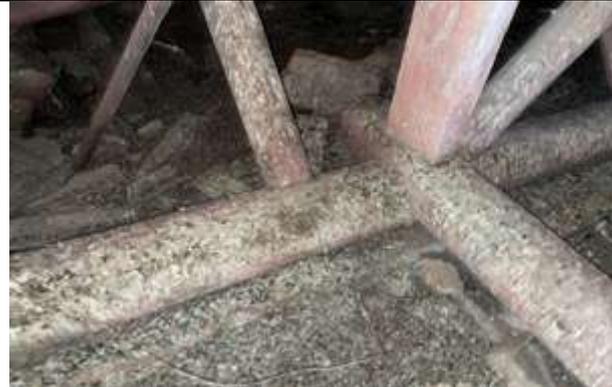
**Фото 67.** Помет на стропильной системы и чердачном перекрытии толщиной до 10 мм.

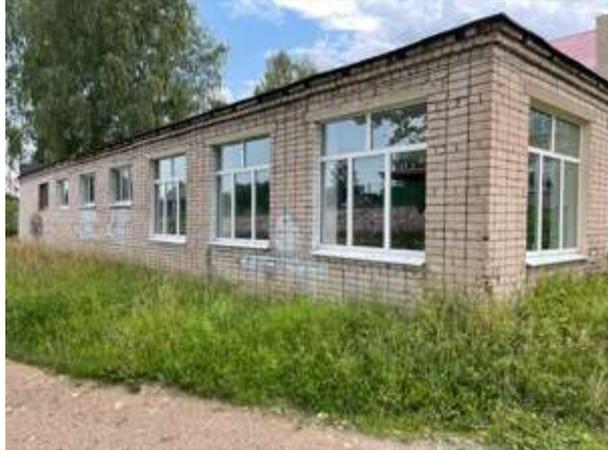
**Фото 72.** Общий вид здания. Отсутствие от-  
мостки.

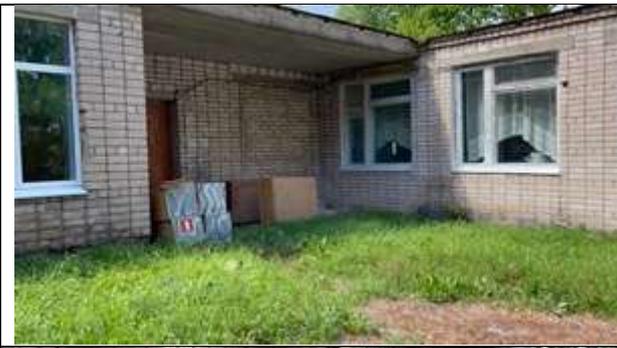
**Фото 75.** Общий вид здания. Отсутствие от-  
мостки.

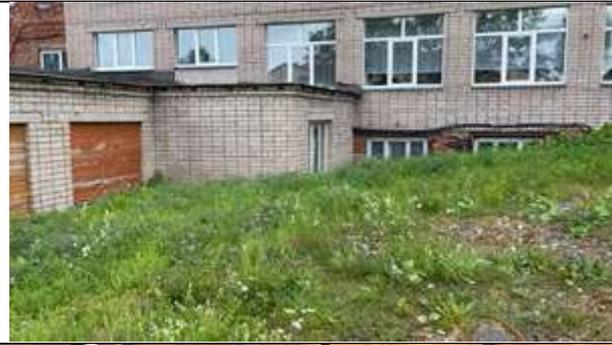
**Фото 79.** Общий вид здания. Отсутствие отмостки.

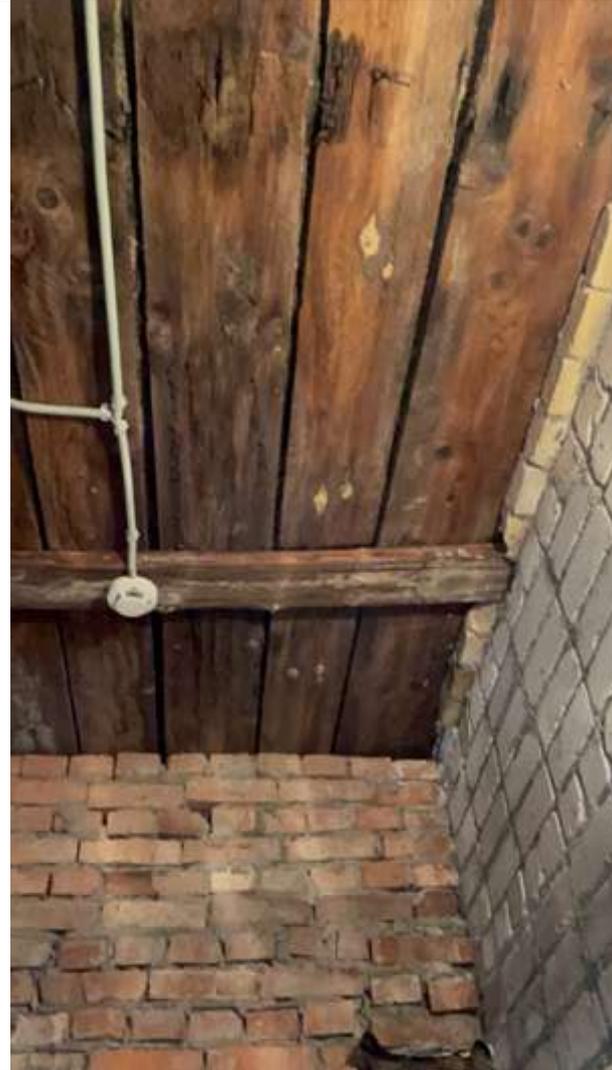
**Фото 80.** Примыкание корпуса А к корпусу А2. Следы намокания деревянных конструкций.

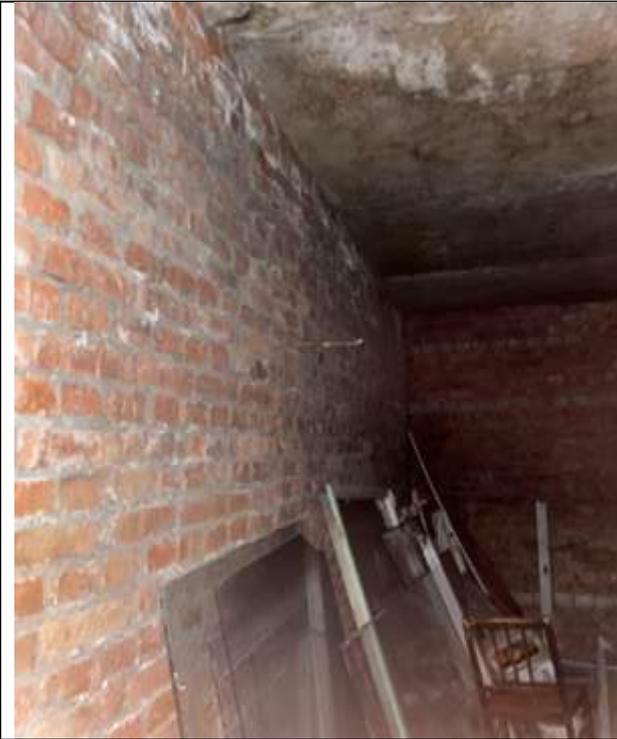
**Фото 81.** Примыкание корпуса А3 к корпусу А2. Следы намокания ж/б плиты перекрытия.

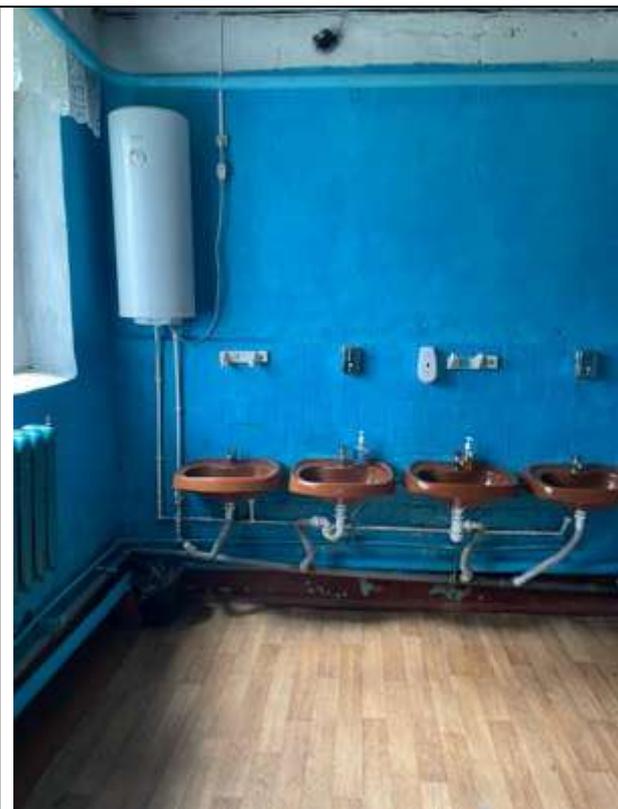
**Фото 85.** Устройство отопления и водоснабжения из полипропиленовых труб. Отслаивание штукатурного слоя поверхности стен.

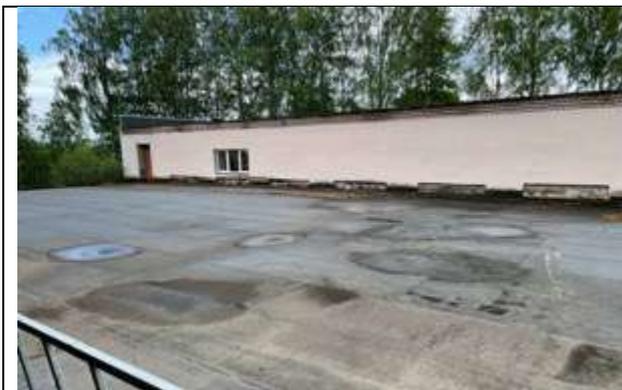
**Фото 95.** Вид кровли и дворового фасада спортзала. Отсутствие нормативной разуклонки.

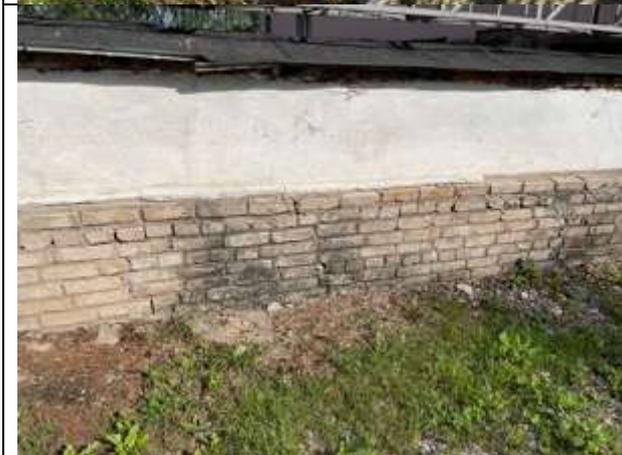
**Фото 98.** Отсутствие отмостки здания.

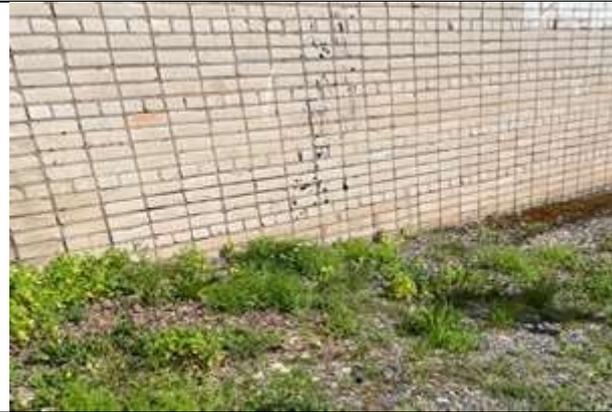
**Фото 99.** Отсутствие отмостки здания.  
Следы намокания стен.

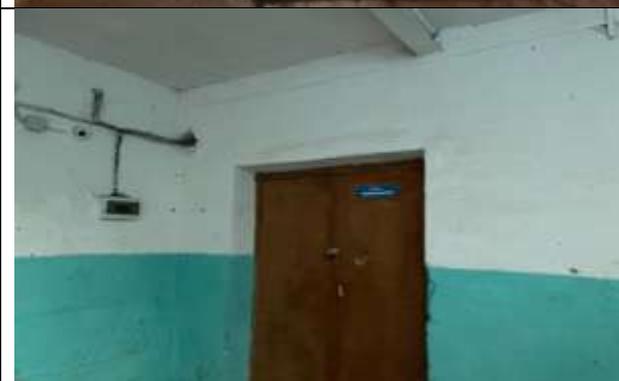
**Фото 111.** лестница №4. Отслоение штукатурного и покрасочного слоя стен здания.

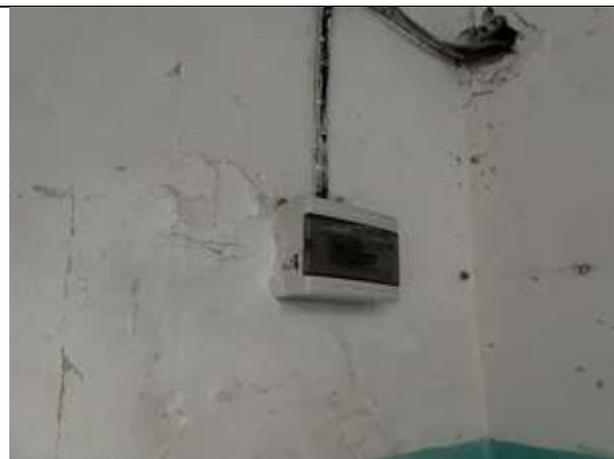
**Фото 112.** лестница №4. Отслоение штукатурного и покрасочного слоя стен здания.

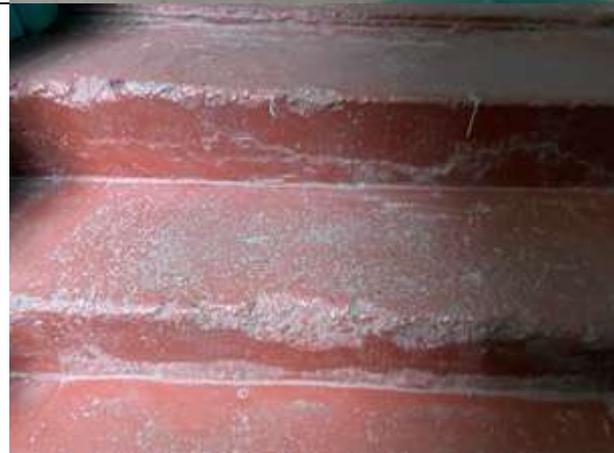
**Фото 113.** лестница №4. Сколы на ступенях. стертости поверхности ступеней

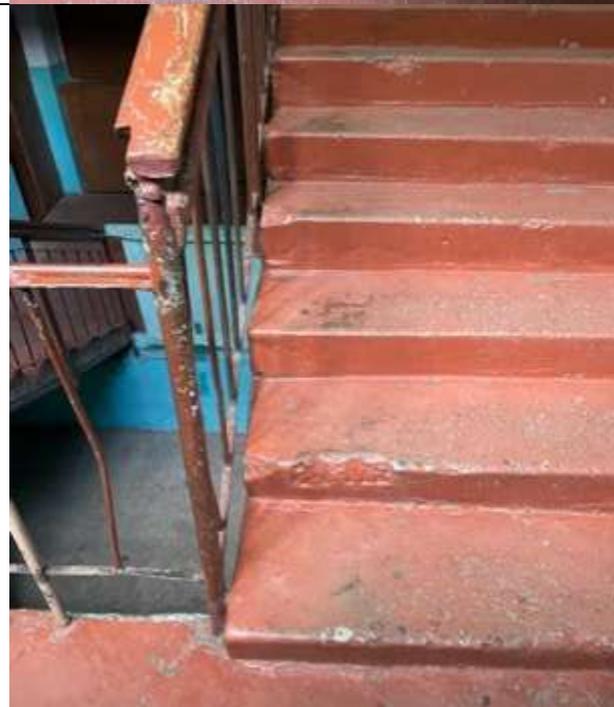
**Фото 114.** лестница №4. Сколы на ступенях. стертости поверхности ступеней

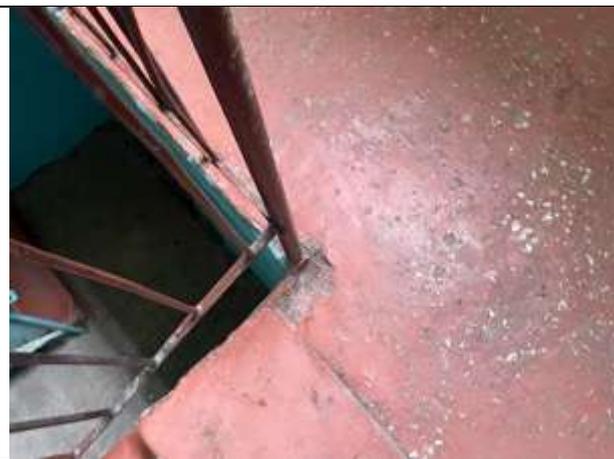
**Фото 115.** лестница №4. Сколы на ступенях. стертости поверхности ступеней

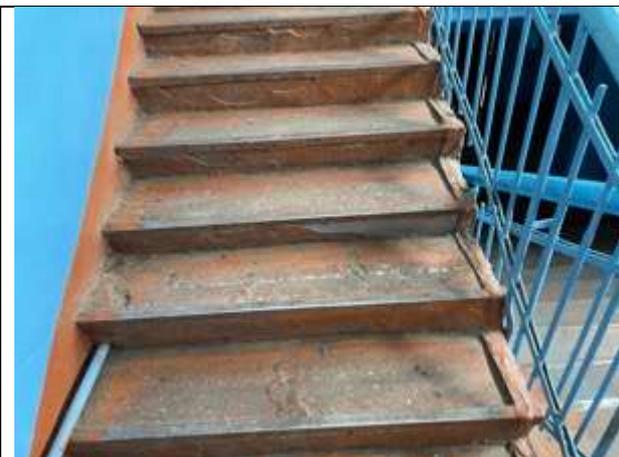
**Фото 120.** лестница №3. Сколы на ступенях. стертости поверхности ступеней

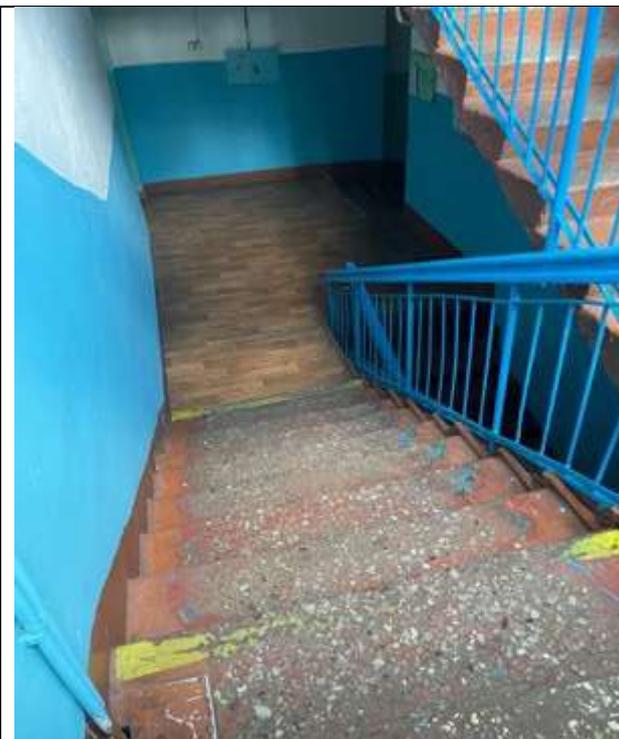
**Фото 123.** лестница №2. Сколы на ступенях. стертости поверхности ступеней.

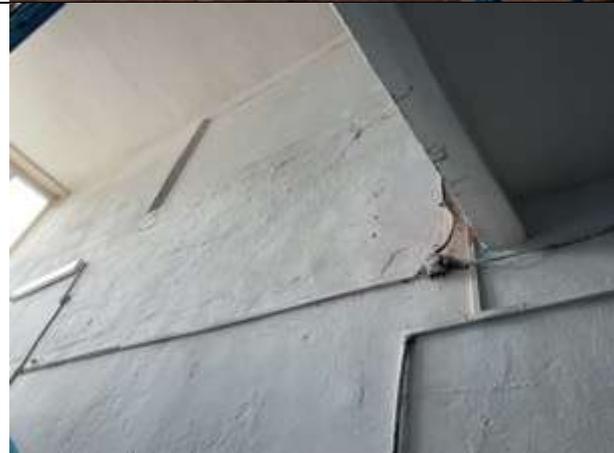
**Фото 129.** лестница №2. Отслаивание штукатурного и покрасочного слоя от стен здания.

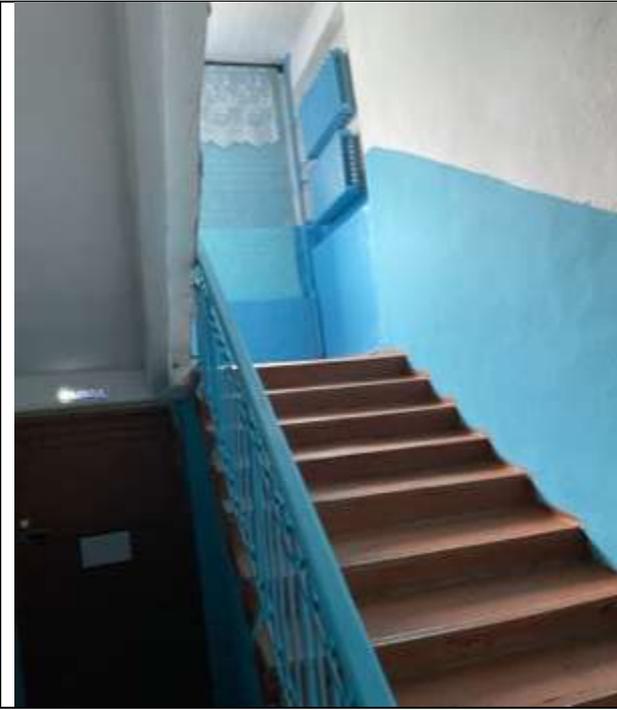
**Фото 136.** лестница №1. Общий вид
